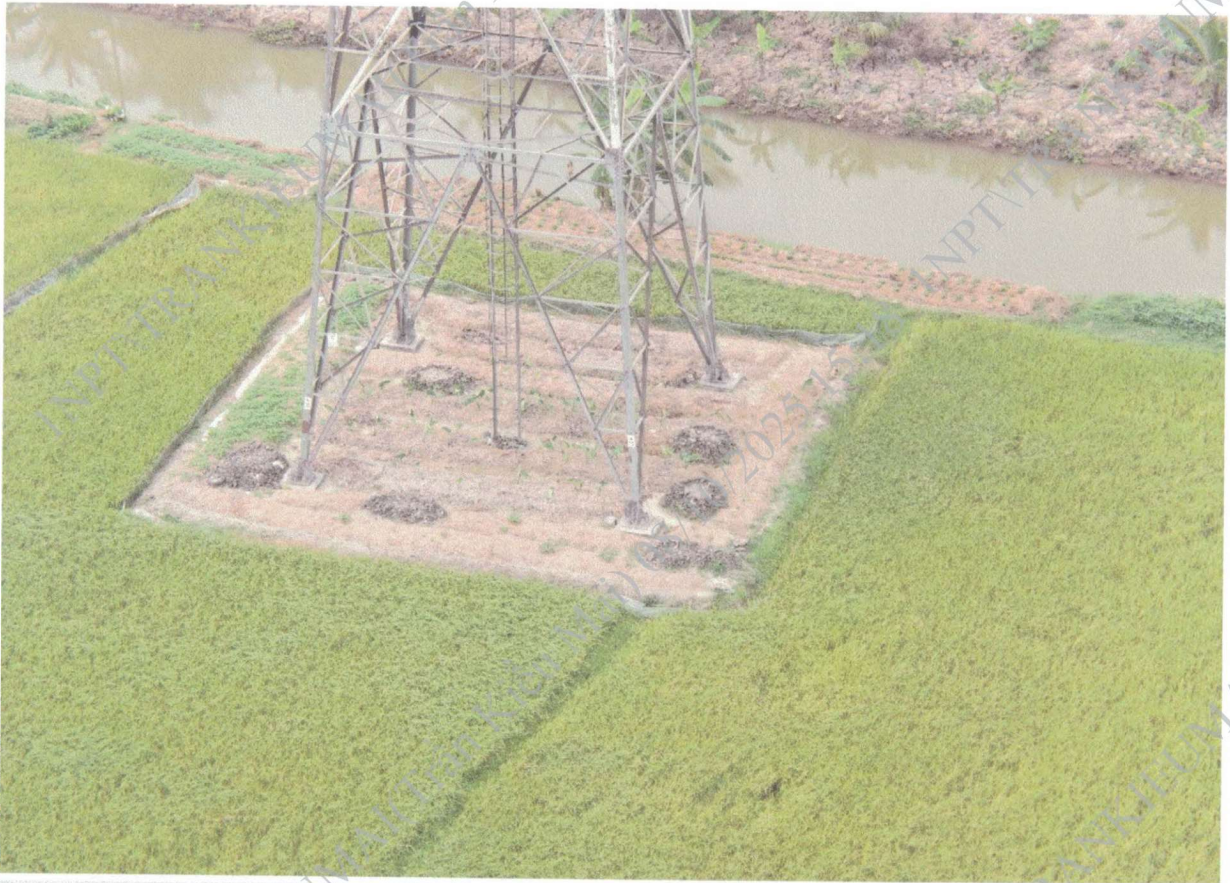
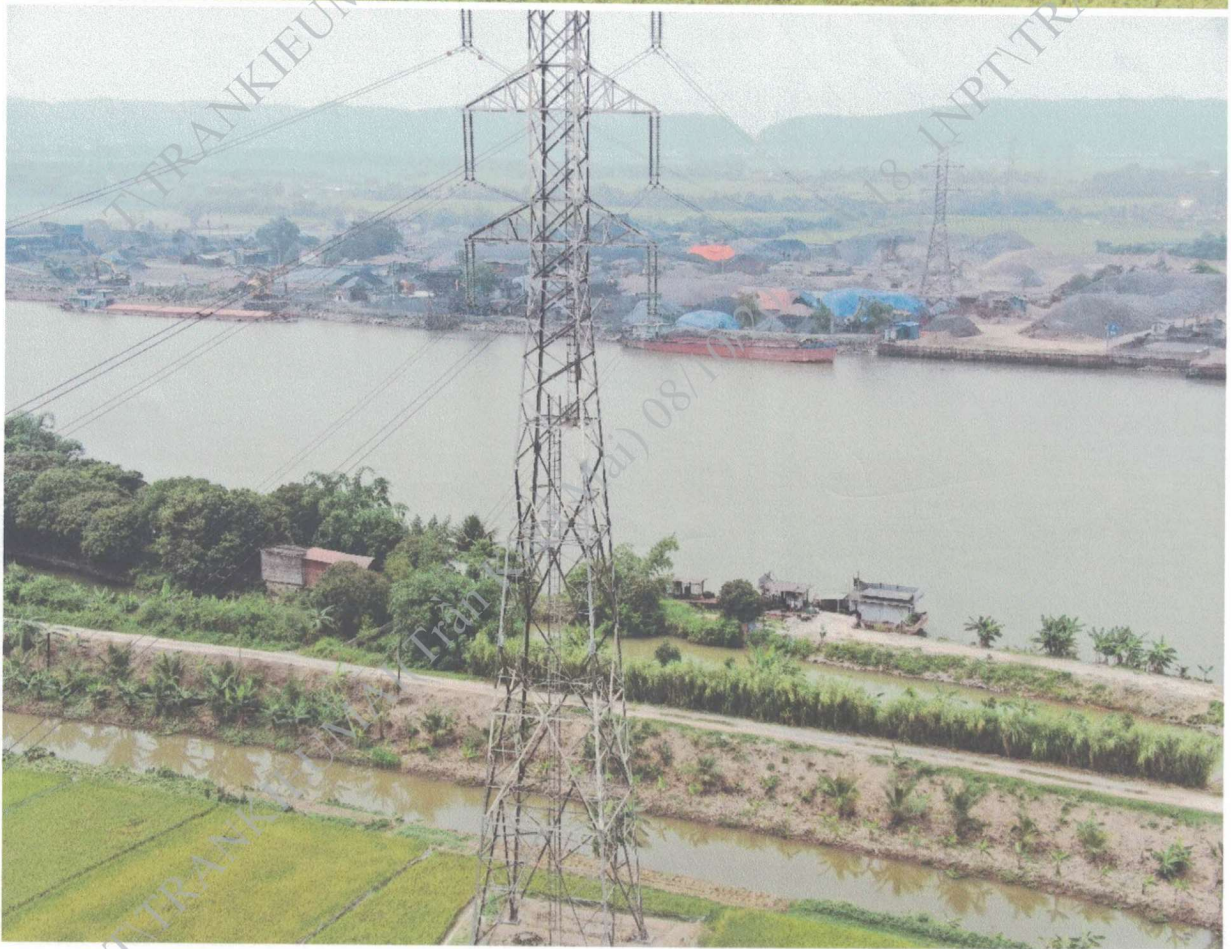
Ảnh hiện trạng VT34 phần sơn cột cảnh báo tín hiệu đường hàng không đang bị bong tróc, mờ. ĐZ 273 Mạo Khê (A5.25) – 274 Hải Dương 2 (E8.20) & ĐZ 274 Mạo Khê (A5.25) – 273 Hải Dương 2 (E8.20)

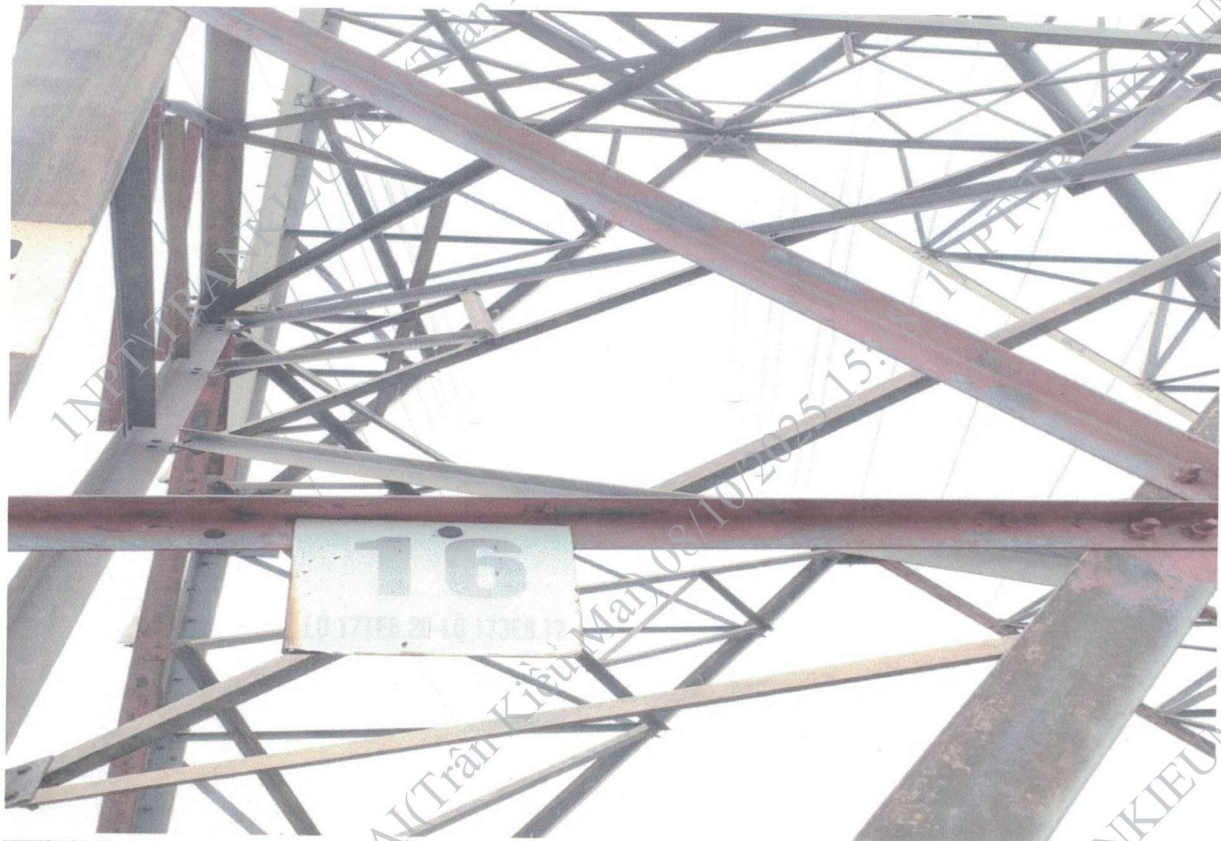
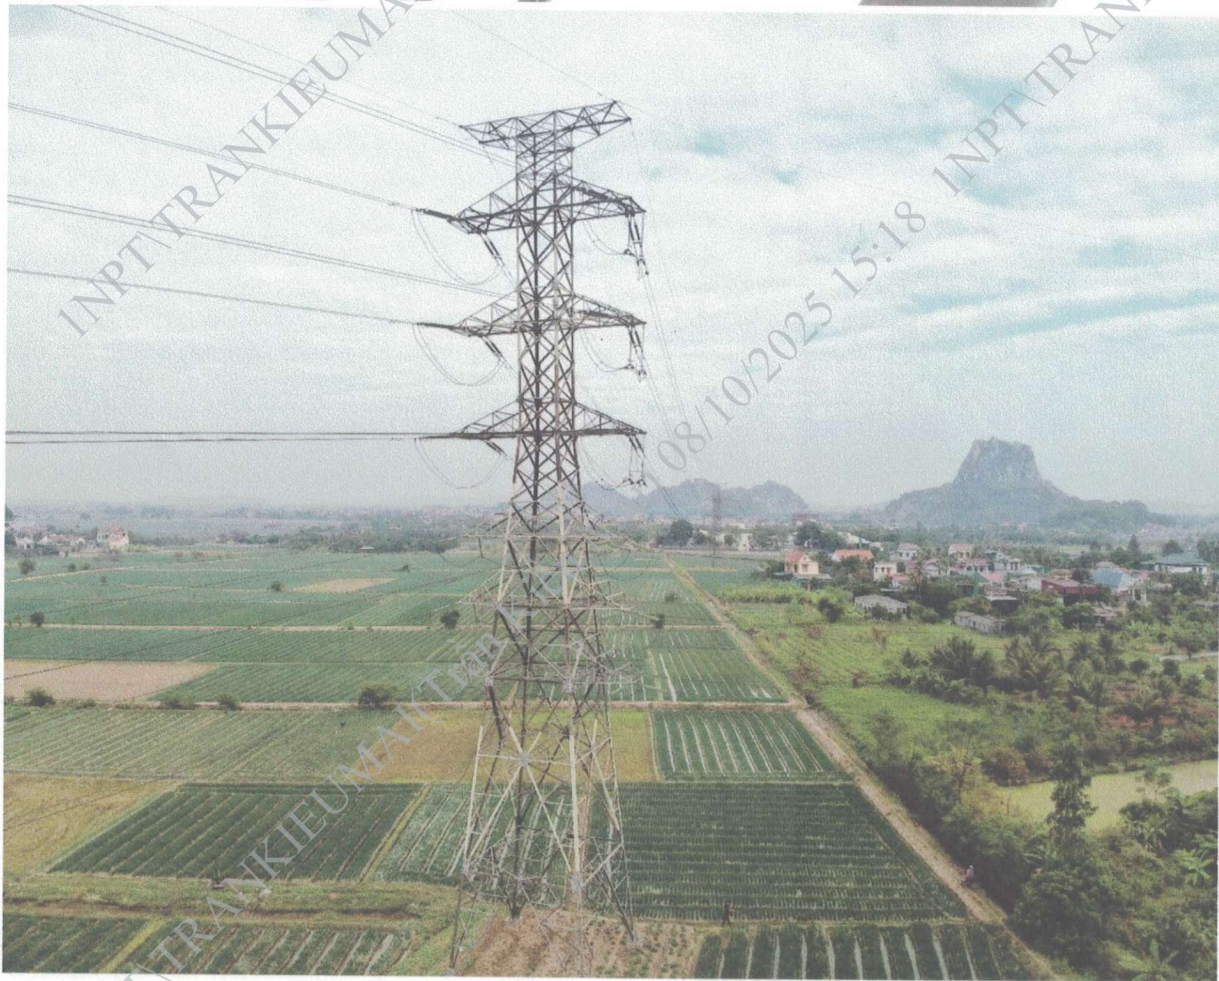
Ảnh hiện trạng VT40 phần sơn cột cảnh báo tín hiệu đường hàng không đang bị bong tróc, mờ. ĐZ 273 Mạo Khê (A5.25) – 274 Hải Dương 2 (E8.20) & ĐZ 274 Mạo Khê (A5.25) – 273 Hải Dương 2 (E8.20)

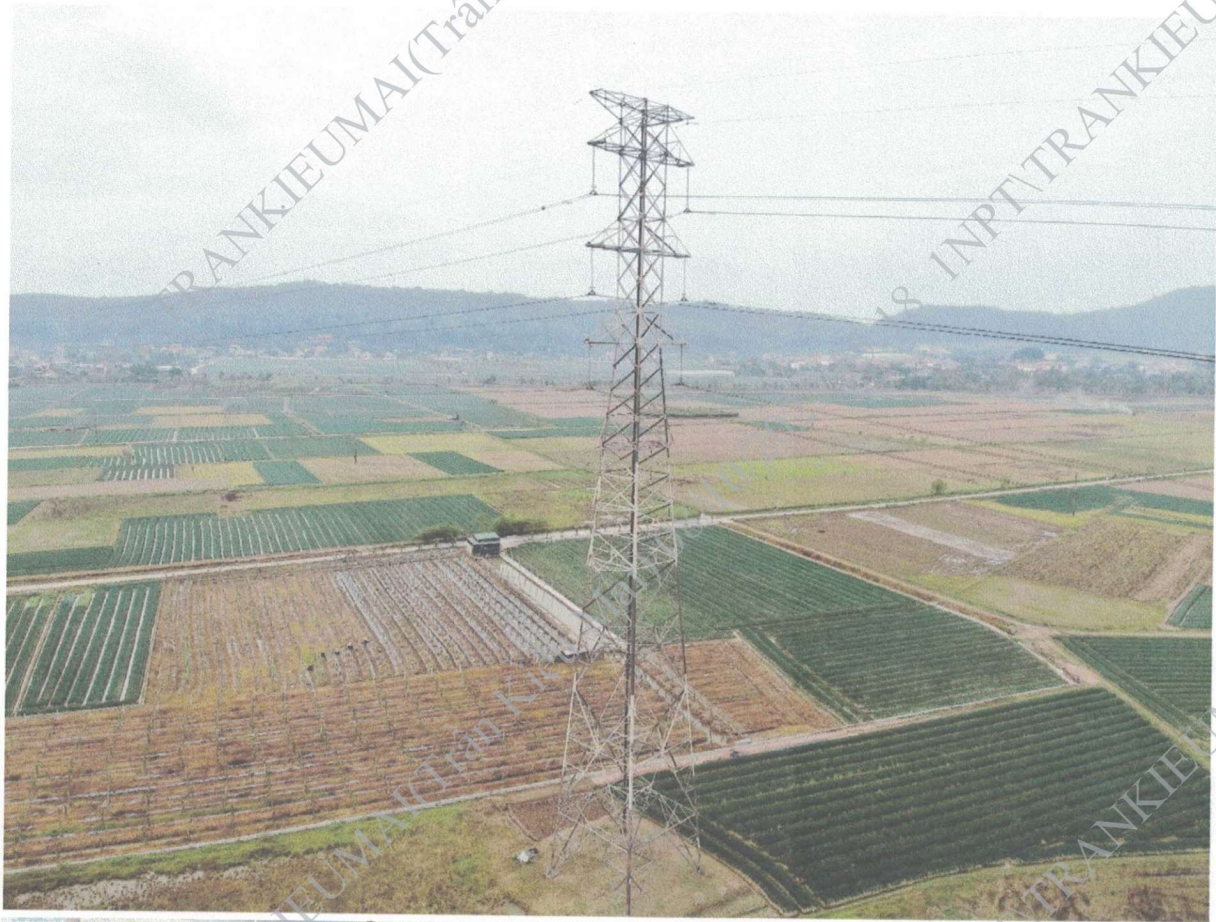
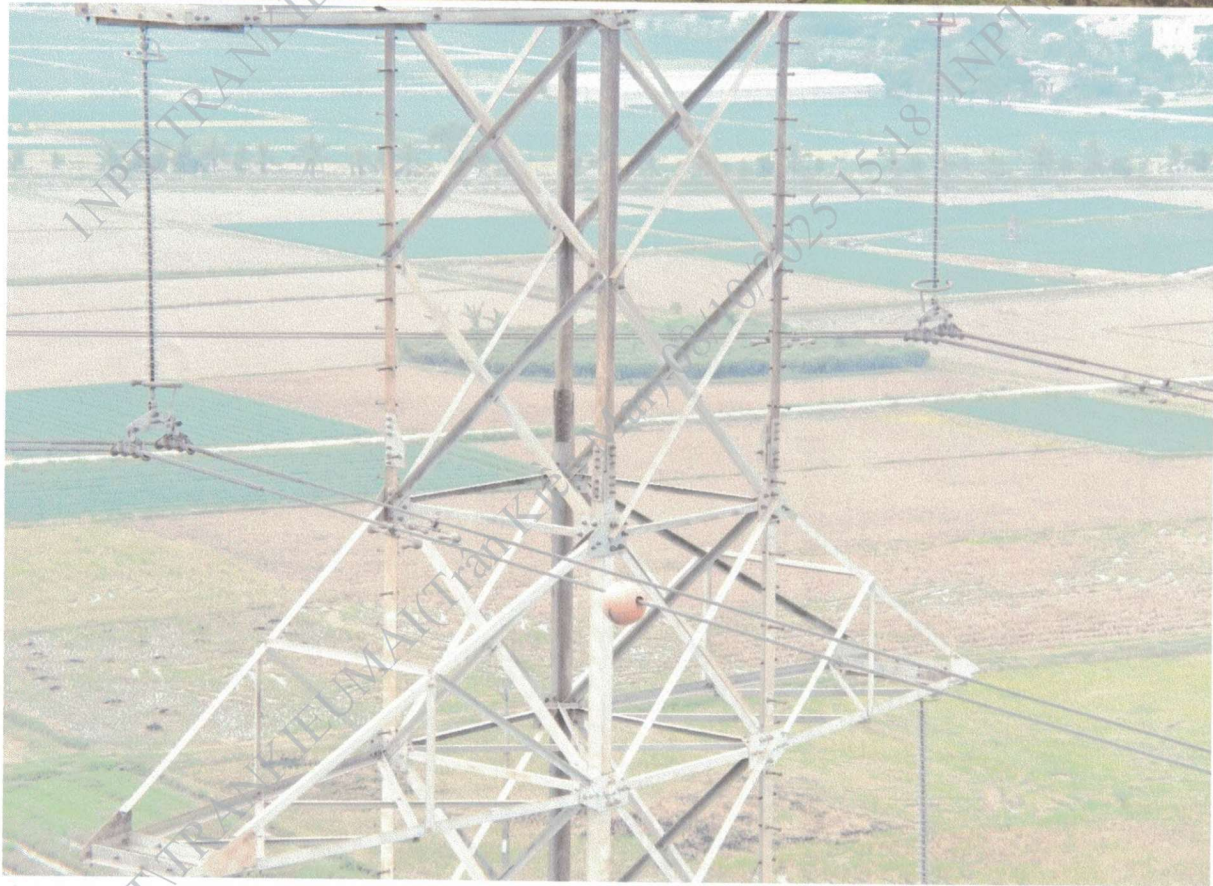
Ảnh hiện trạng VT41 phần sơn cột cảnh báo tín hiệu đường hàng không đang bị bong tróc, mờ. ĐZ 273 Mạo Khê (A5.25) – 274 Hải Dương 2 (E8.20) & ĐZ 274 Mạo Khê (A5.25) – 273 Hải Dương 2 (E8.20)

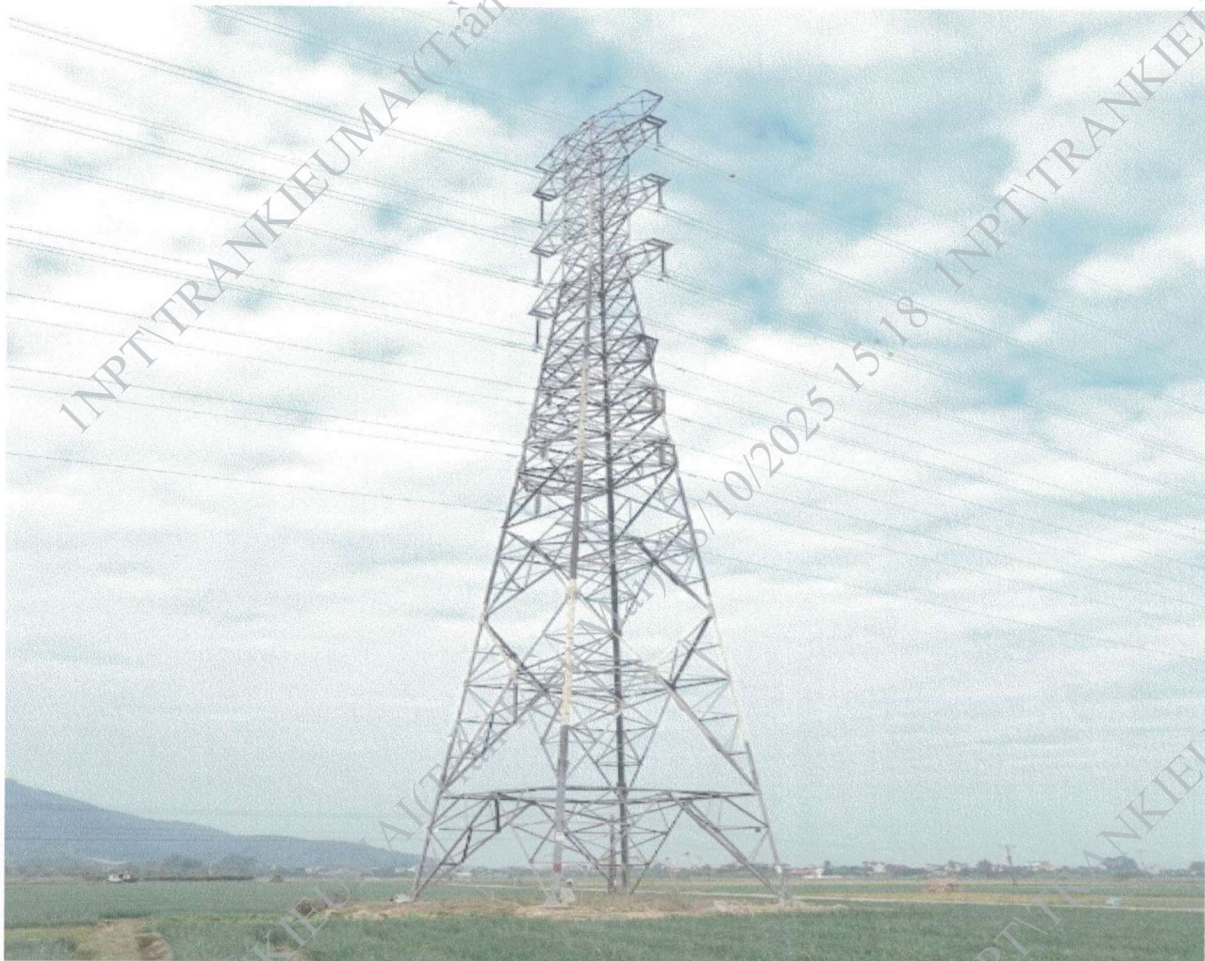
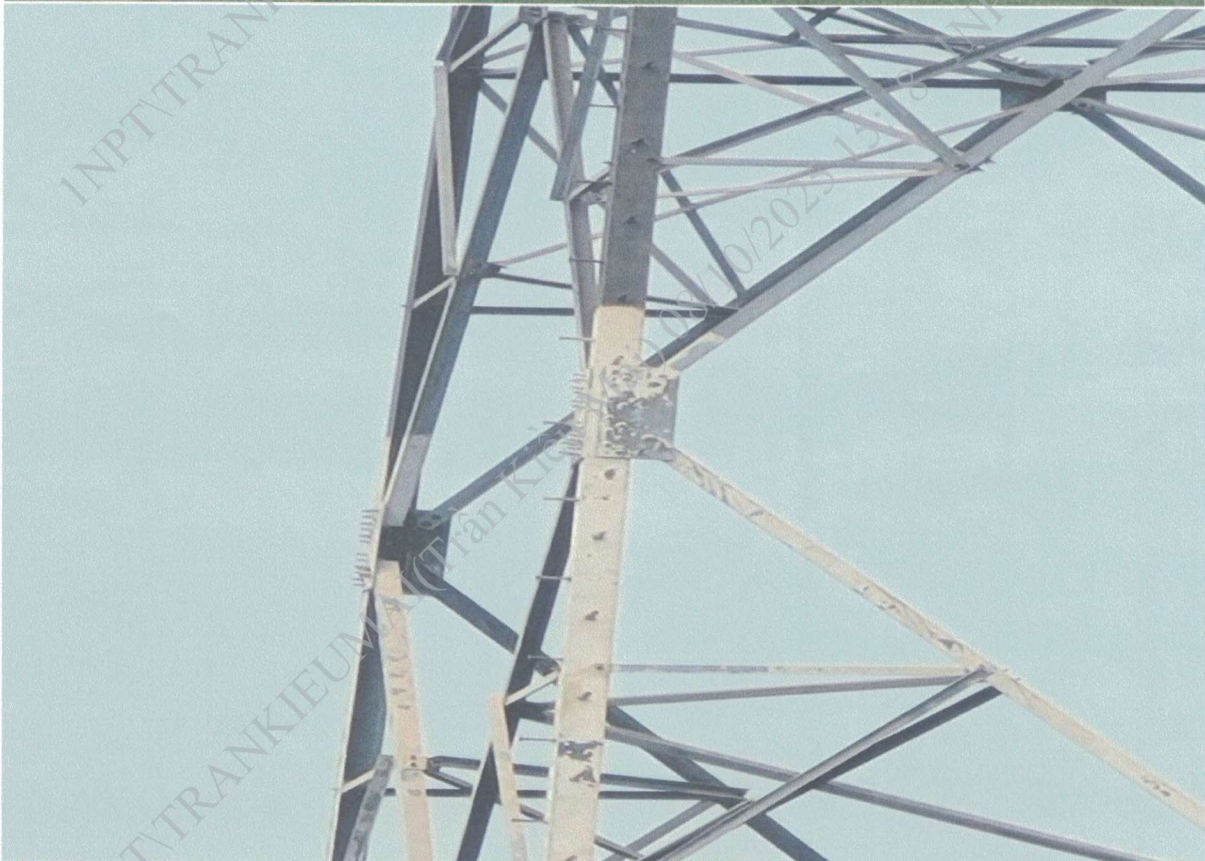
Ảnh hiện trạng VT42 phần sơn cột cảnh báo tín hiệu đường hàng không đang bị bong tróc, mờ. ĐZ 273 Mạo Khê (A5.25) – 274 Hải Dương 2 (E8.20) & ĐZ 274 Mạo Khê (A5.25) – 273 Hải Dương 2 (E8.20)

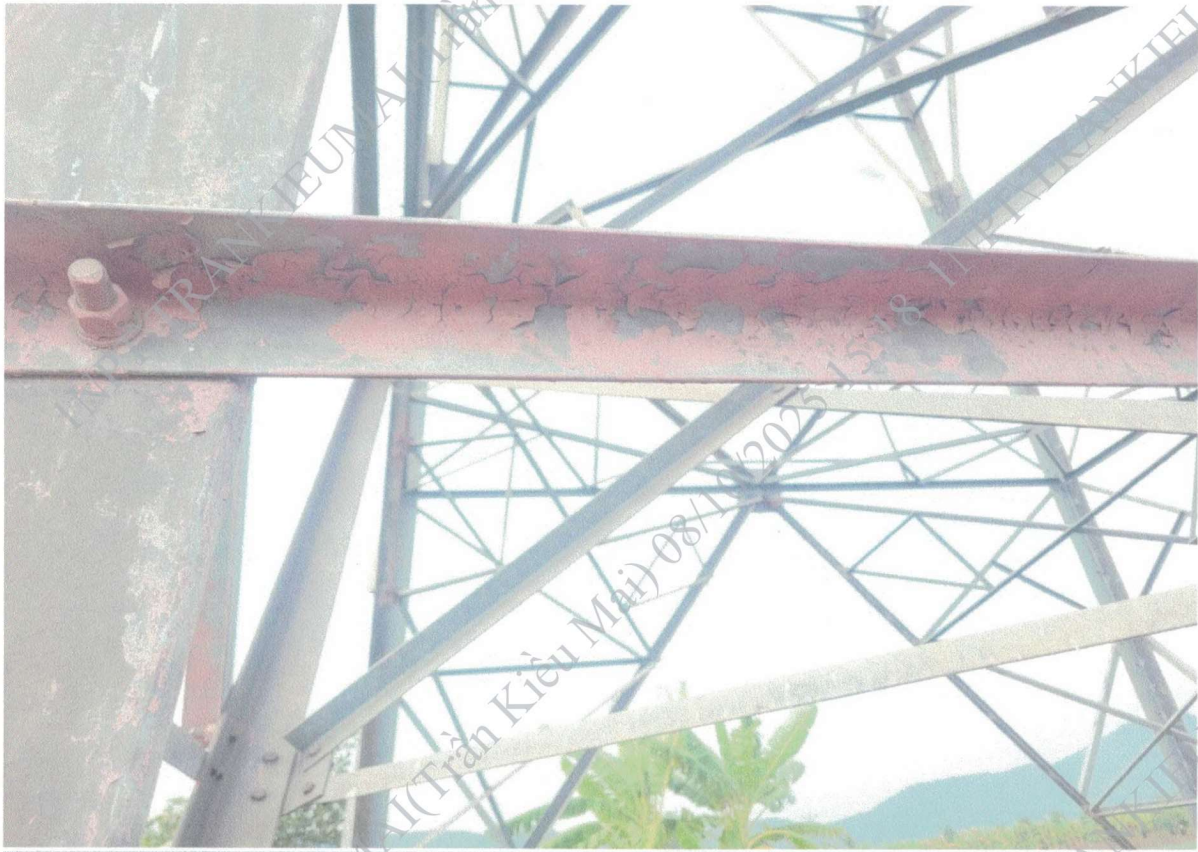
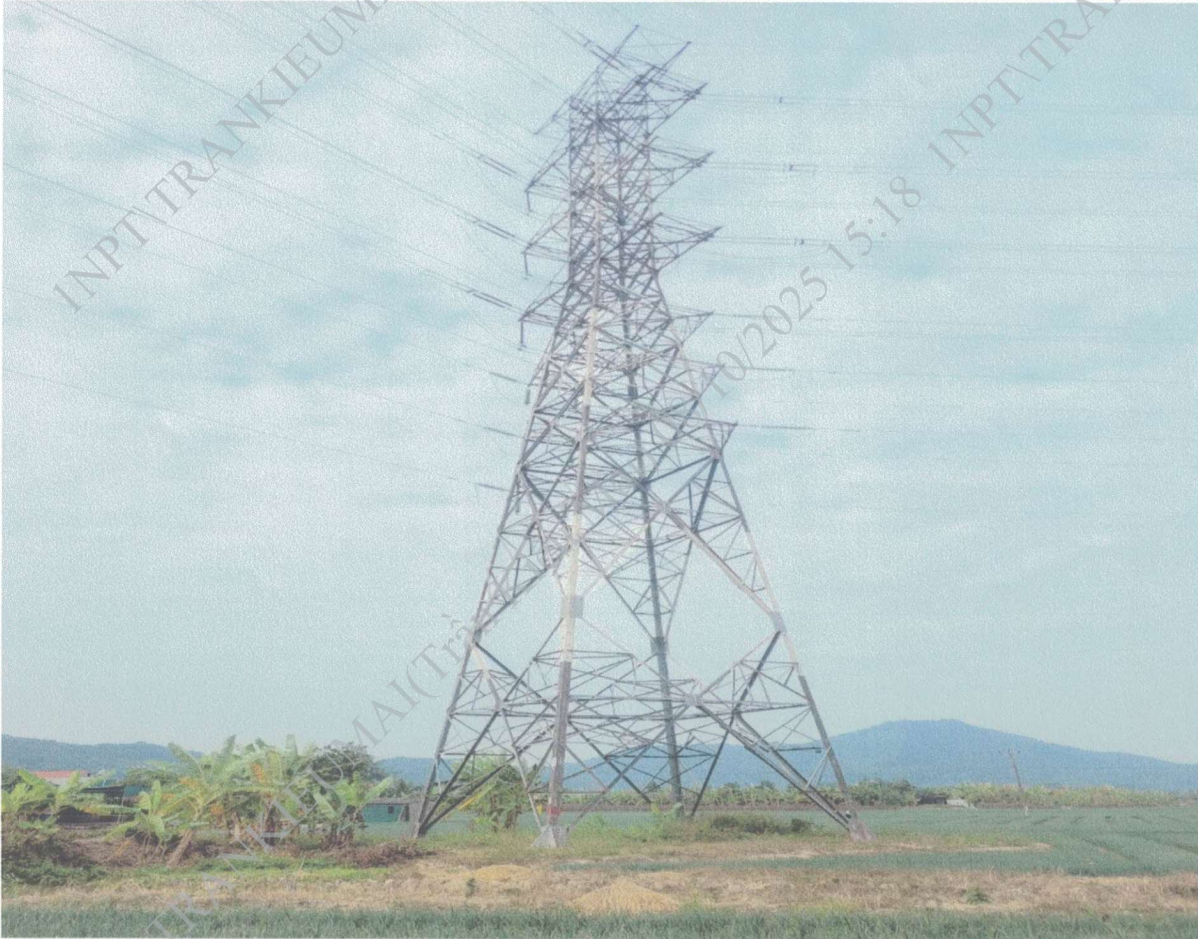
Ảnh hiện trạng VT43 phần sơn cột cảnh báo tín hiệu đường hàng không đang bị bong tróc, mờ. ĐZ 273 Mạo Khê (A5.25) – 274 Hải Dương 2 (E8.20) & ĐZ 274 Mạo Khê (A5.25) – 273 Hải Dương 2 (E8.20)

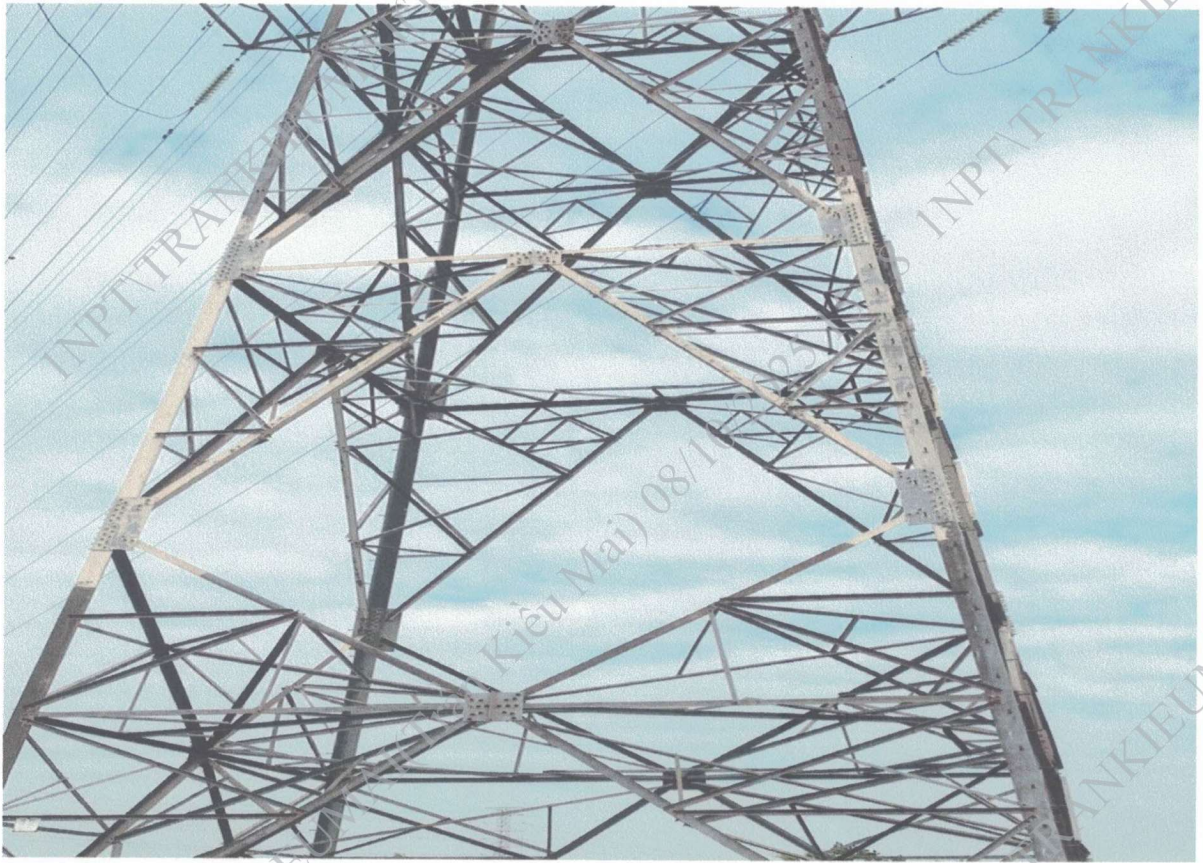
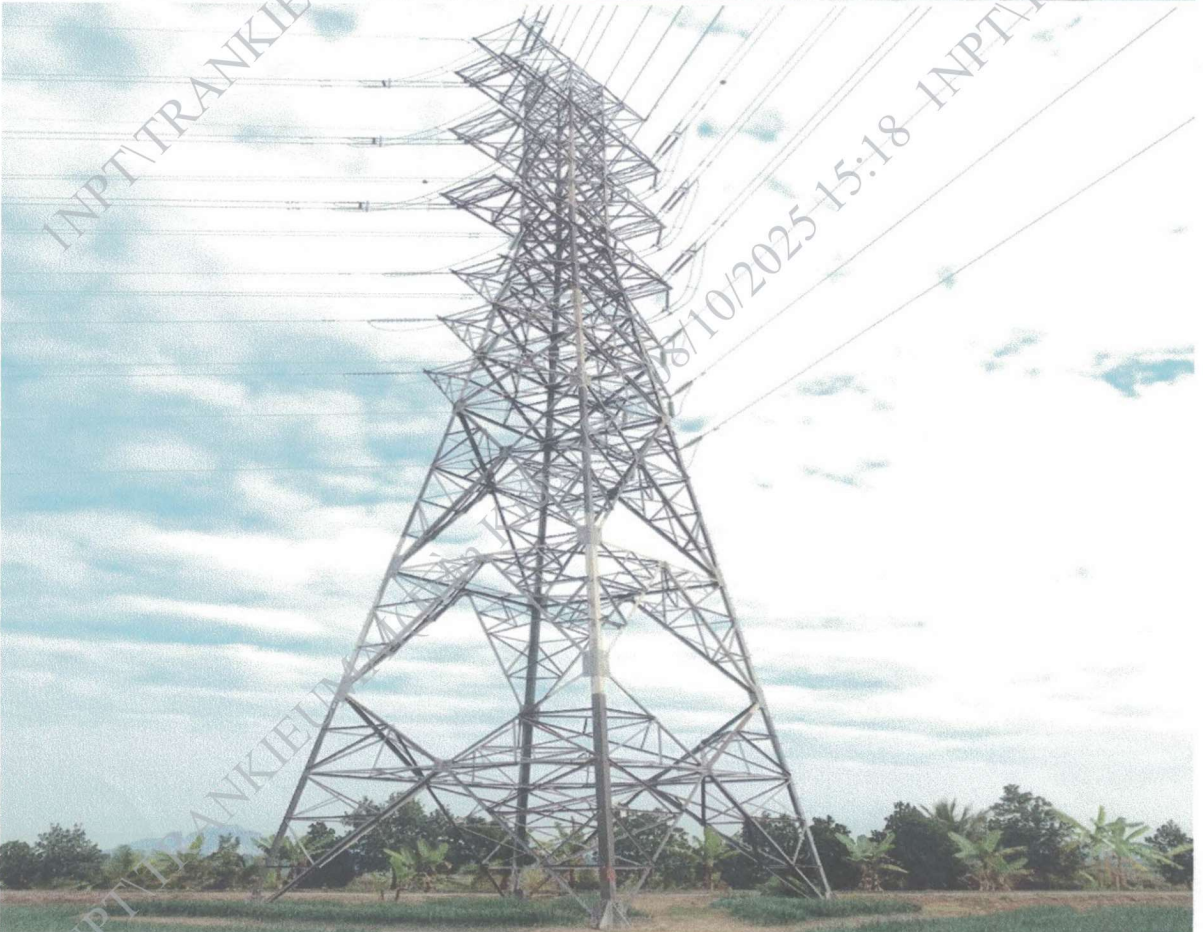
Ảnh hiện trạng VT44 phần sơn cột cảnh báo tín hiệu đường hàng không đang bị bong tróc, mờ. ĐZ 273 Mạo Khê (A5.25) – 274 Hải Dương 2 (E8.20) & ĐZ 274 Mạo Khê (A5.25) – 273 Hải Dương 2 (E8.20)

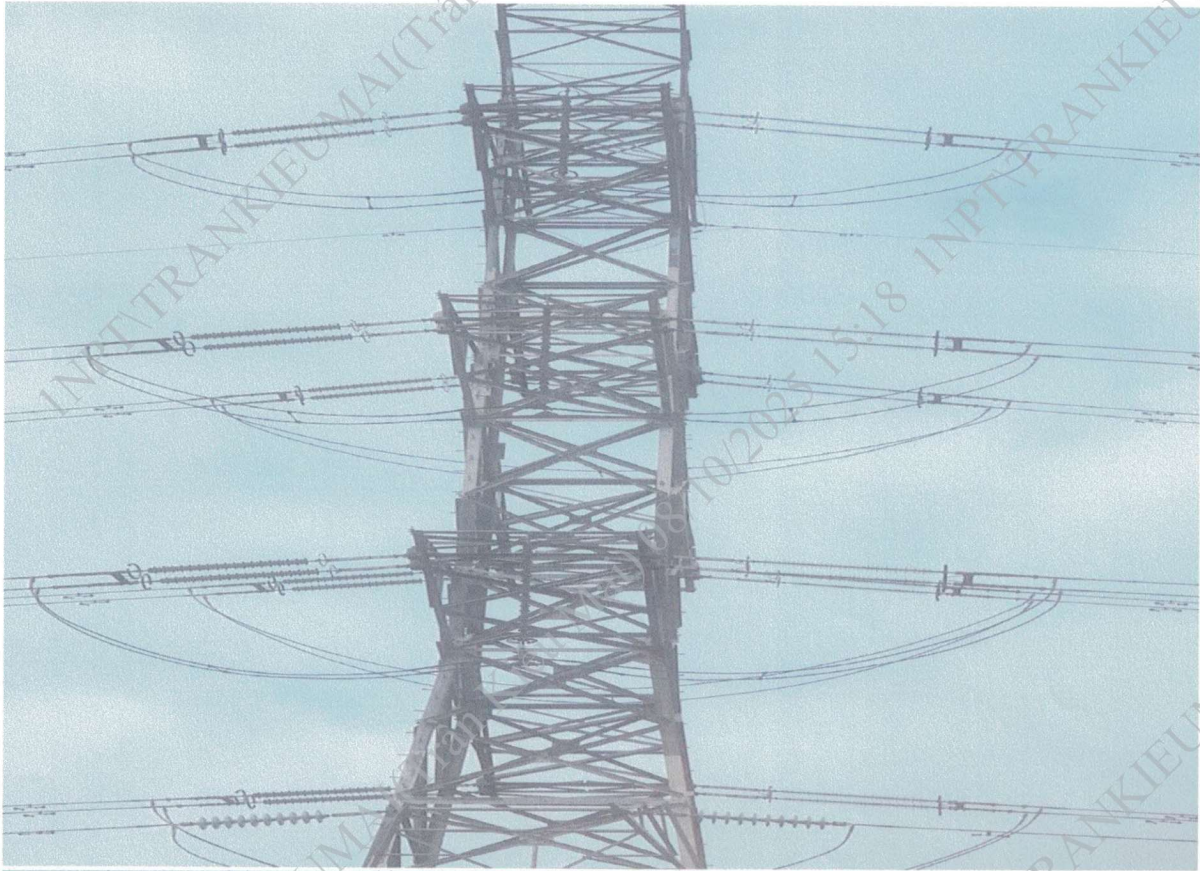
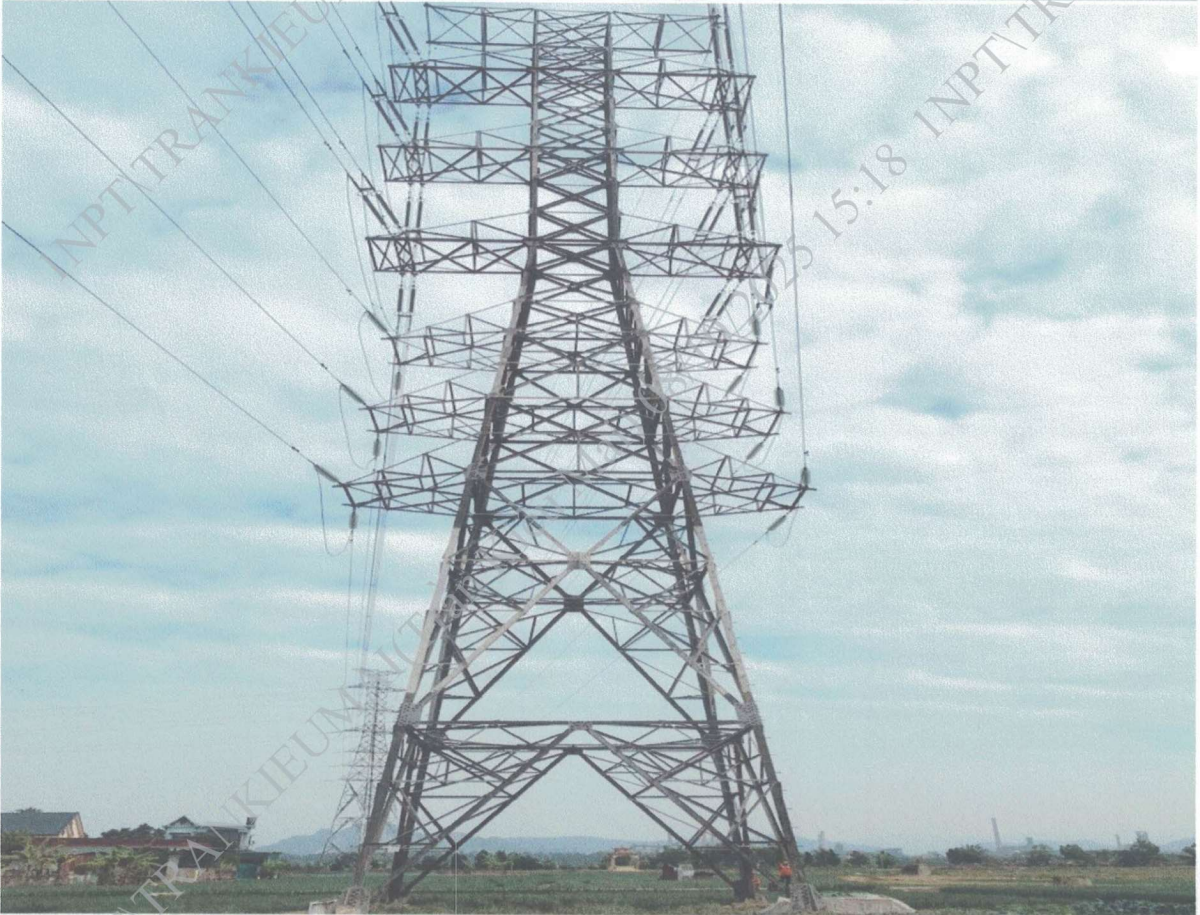
Ảnh hiện trạng VT45 phần sơn cột cảnh báo tín hiệu đường hàng không đang bị bong tróc, mờ. ĐZ 273 Mạo Khê (A5.25) – 274 Hải Dương 2 (E8.20) & ĐZ 274 Mạo Khê (A5.25) – 273 Hải Dương 2 (E8.20)

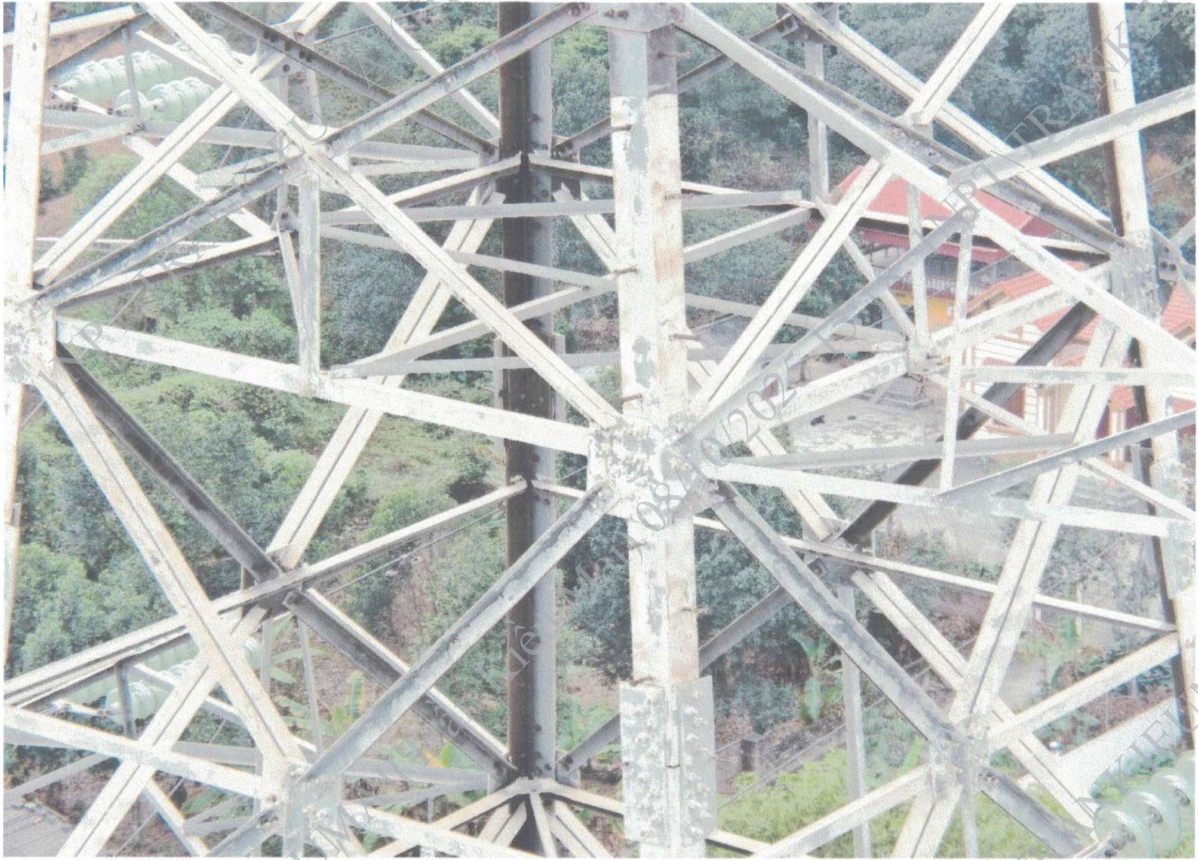
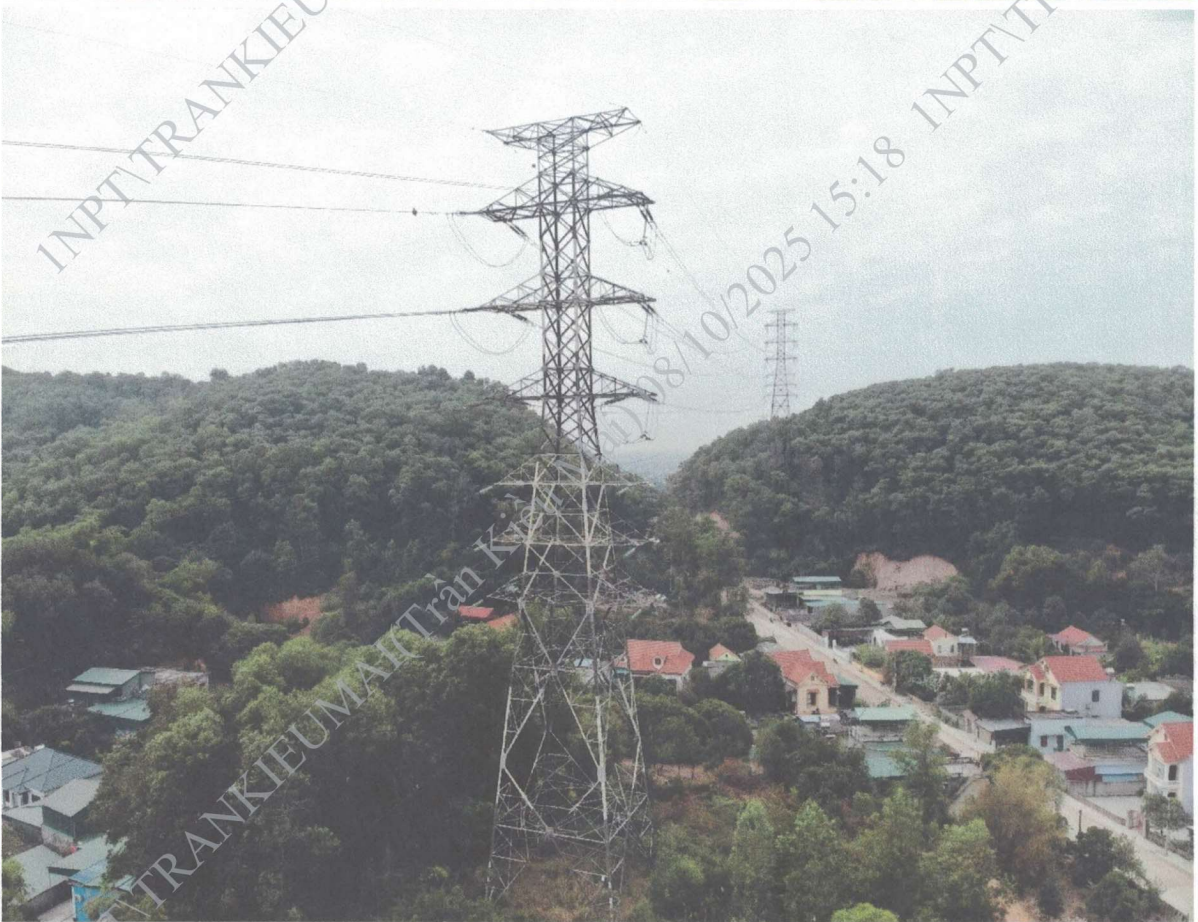
Ảnh hiện trạng VT46 phần sơn cột cảnh báo tín hiệu đường hàng không đang bị bong tróc, mờ. ĐZ 273 Mạo Khê (A5.25) – 274 Hải Dương 2 (E8.20) & ĐZ 274 Mạo Khê (A5.25) – 273 Hải Dương 2 (E8.20)

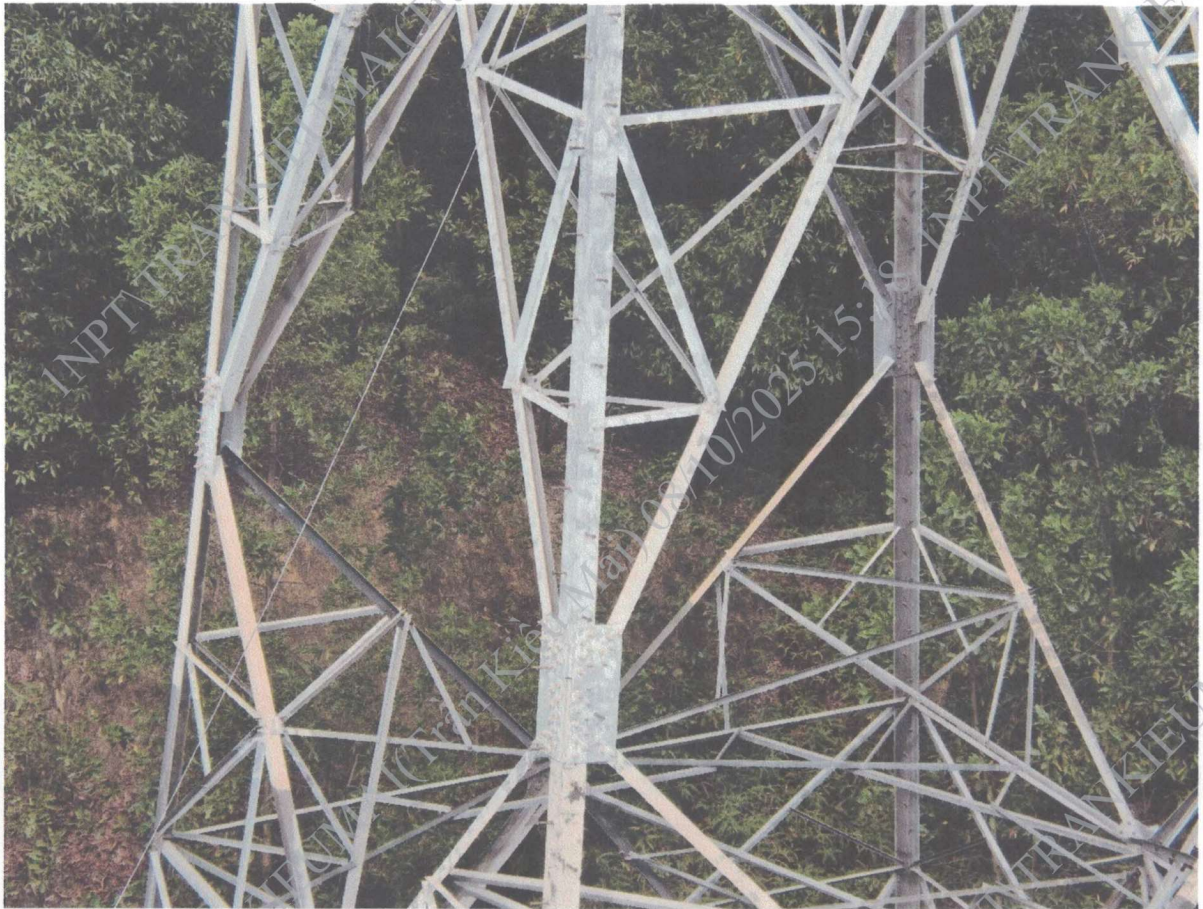
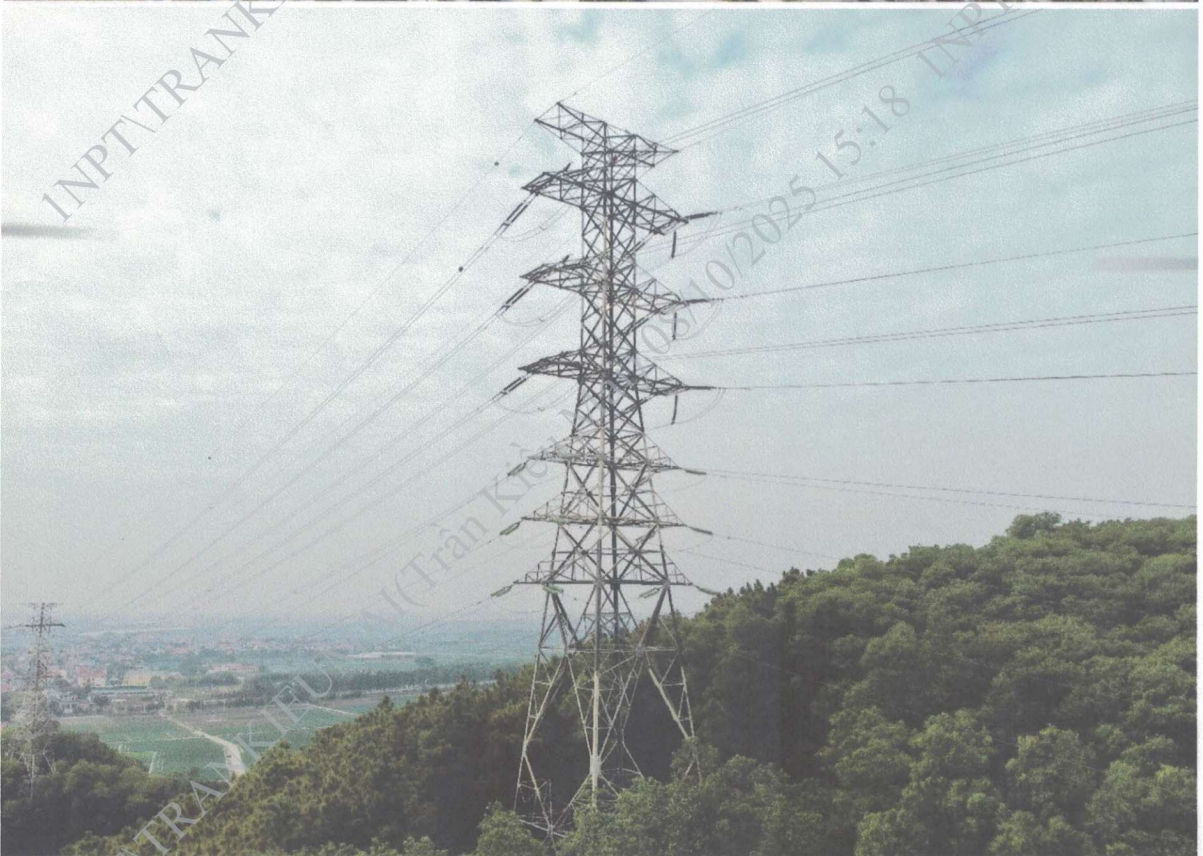
Ảnh hiện trạng VT47 phần sơn cột cảnh báo tín hiệu đường hàng không đang bị bong tróc, mờ. ĐZ 273 Mạo Khê (A5.25) – 274 Hải Dương 2 (E8.20) & ĐZ 274 Mạo Khê (A5.25) – 273 Hải Dương 2 (E8.20)

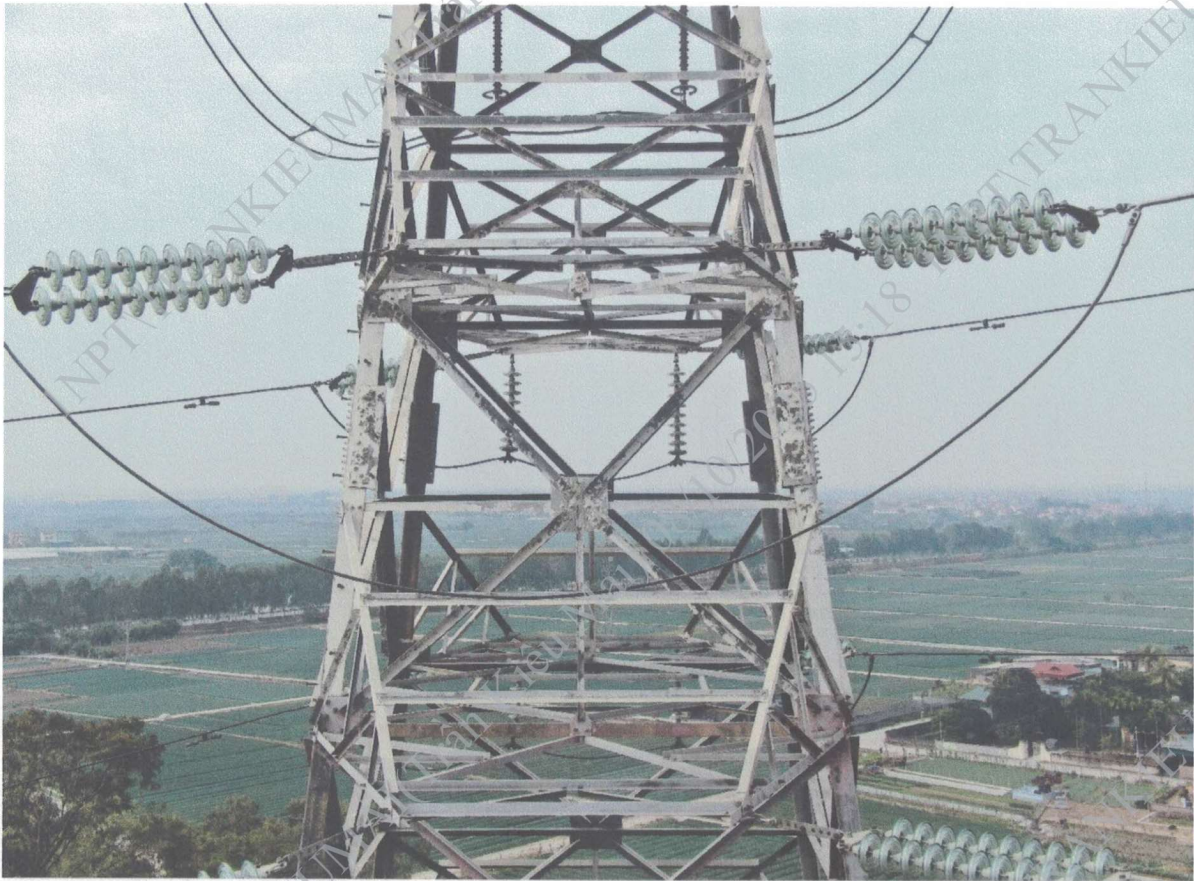
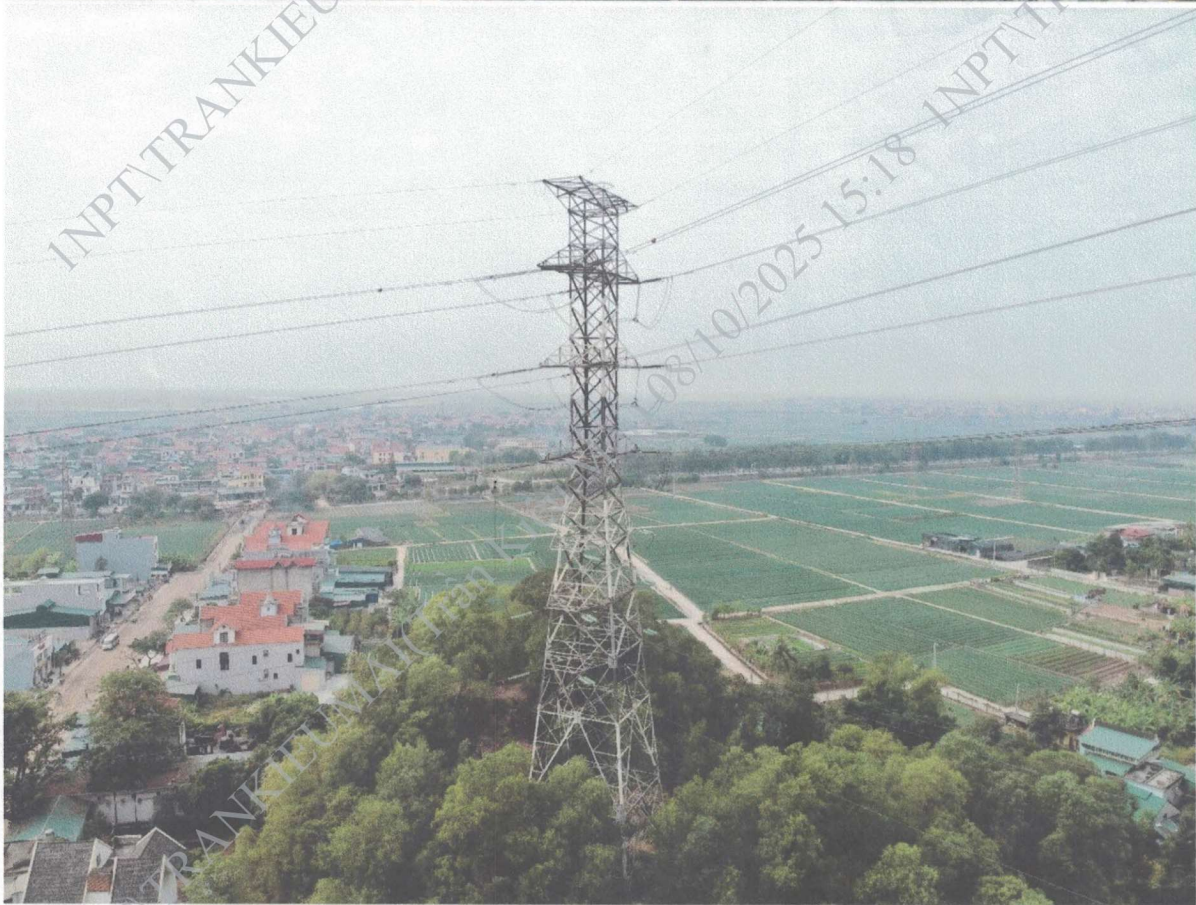
Ảnh hiện trạng VT48 phần sơn cột cảnh báo tín hiệu đường hàng không đang bị bong tróc, mờ. ĐZ 273 Mạo Khê (A5.25) – 274 Hải Dương 2 (E8.20) & ĐZ 274 Mạo Khê (A5.25) – 273 Hải Dương 2 (E8.20)
