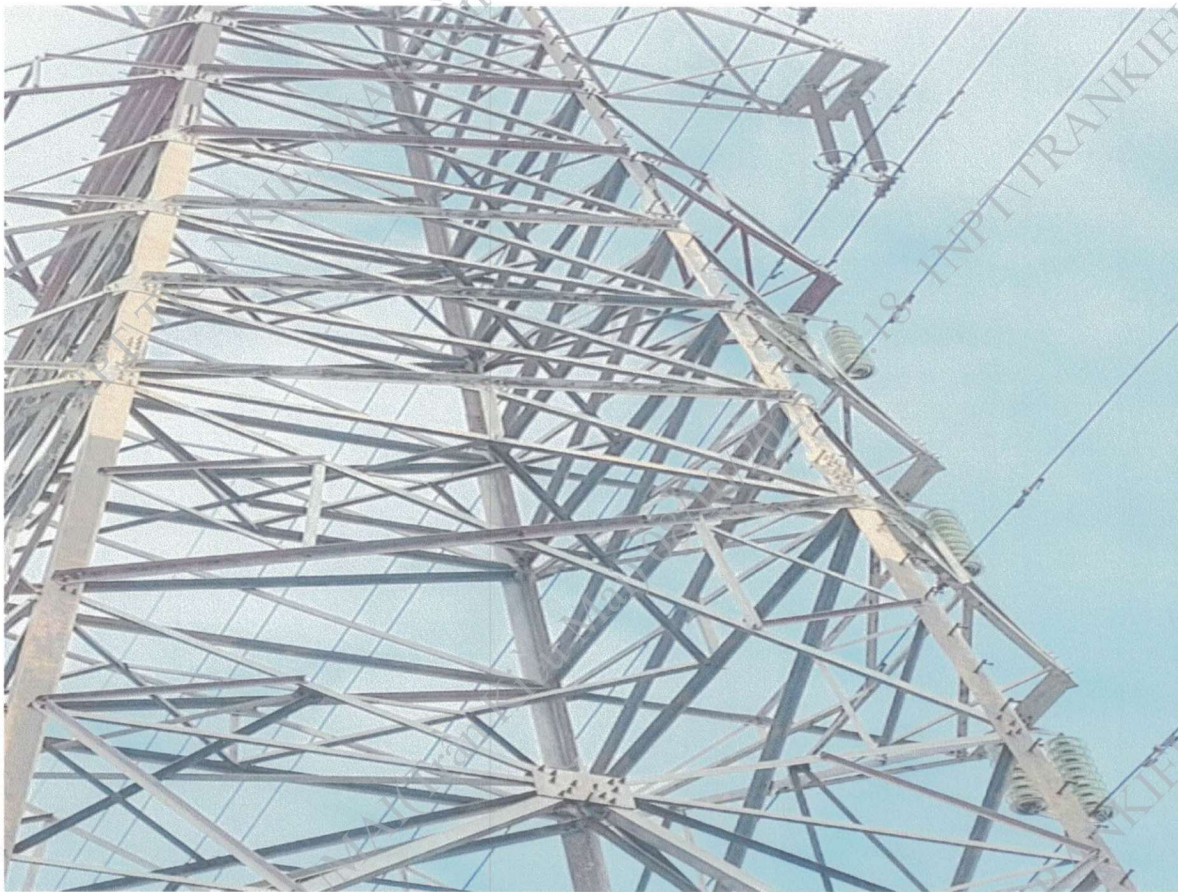
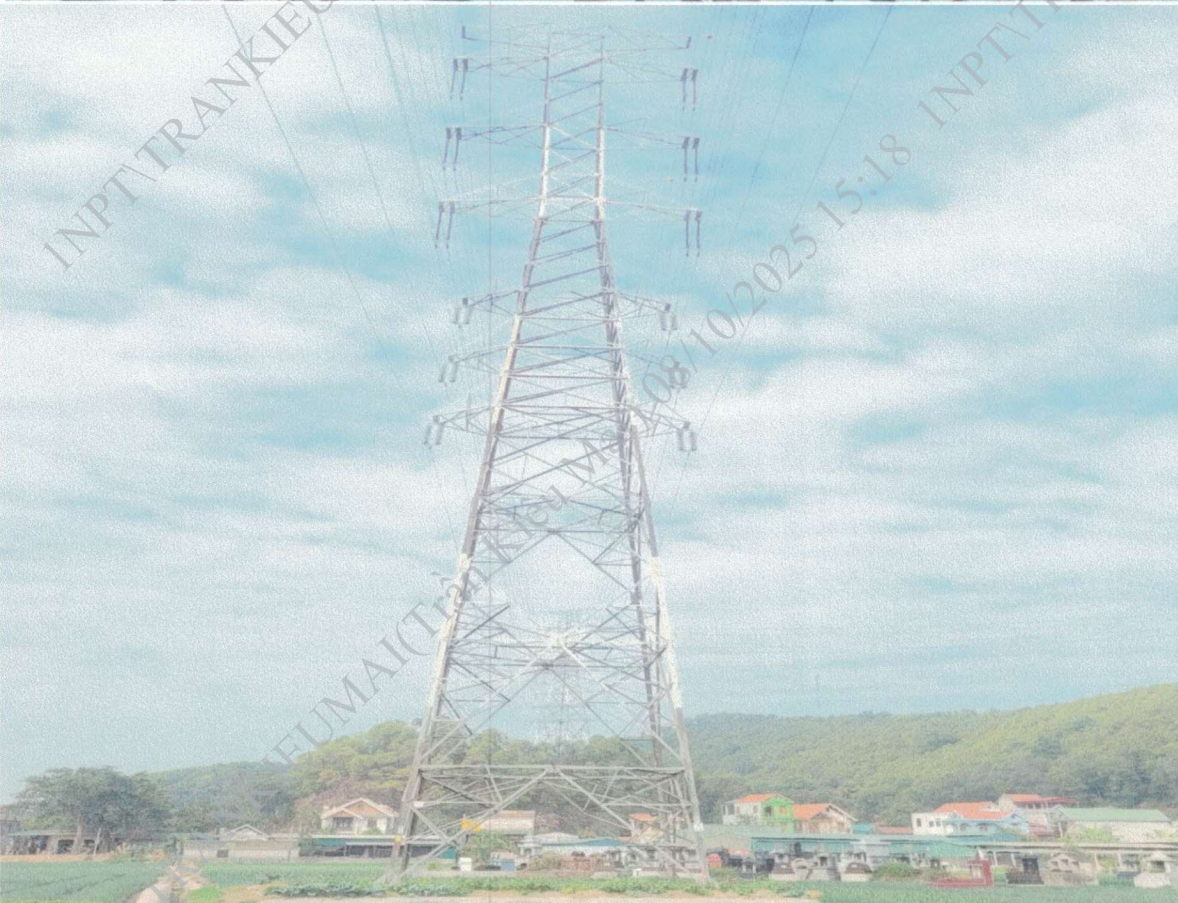
Ảnh hiện trạng VT49 phần sơn cột cảnh báo tín hiệu đường hàng không đang bị bong tróc, mờ. ĐZ 273 Mạo Khê (A5.25) – 274 Hải Dương 2 (E8.20) & ĐZ 274 Mạo Khê (A5.25) – 273 Hải Dương 2 (E8.20)

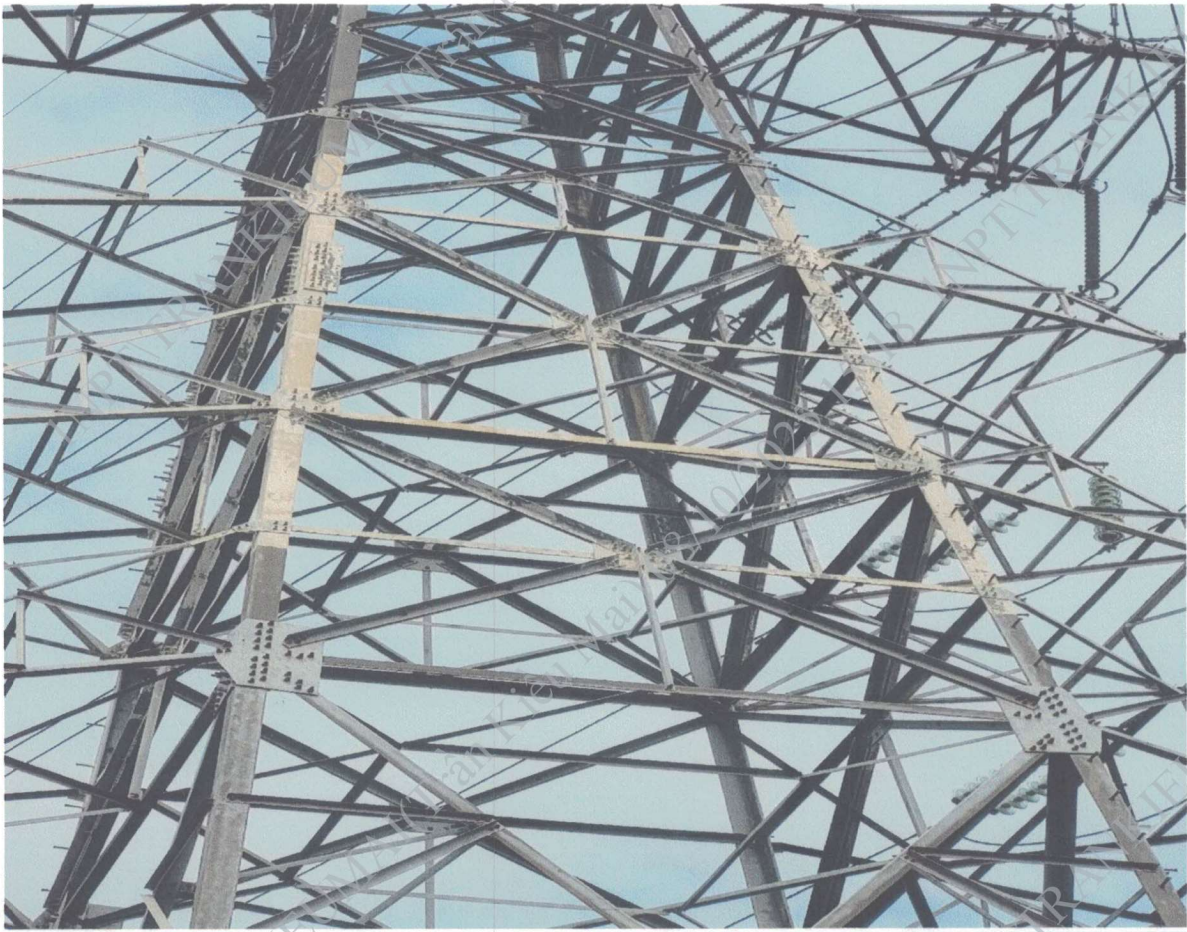
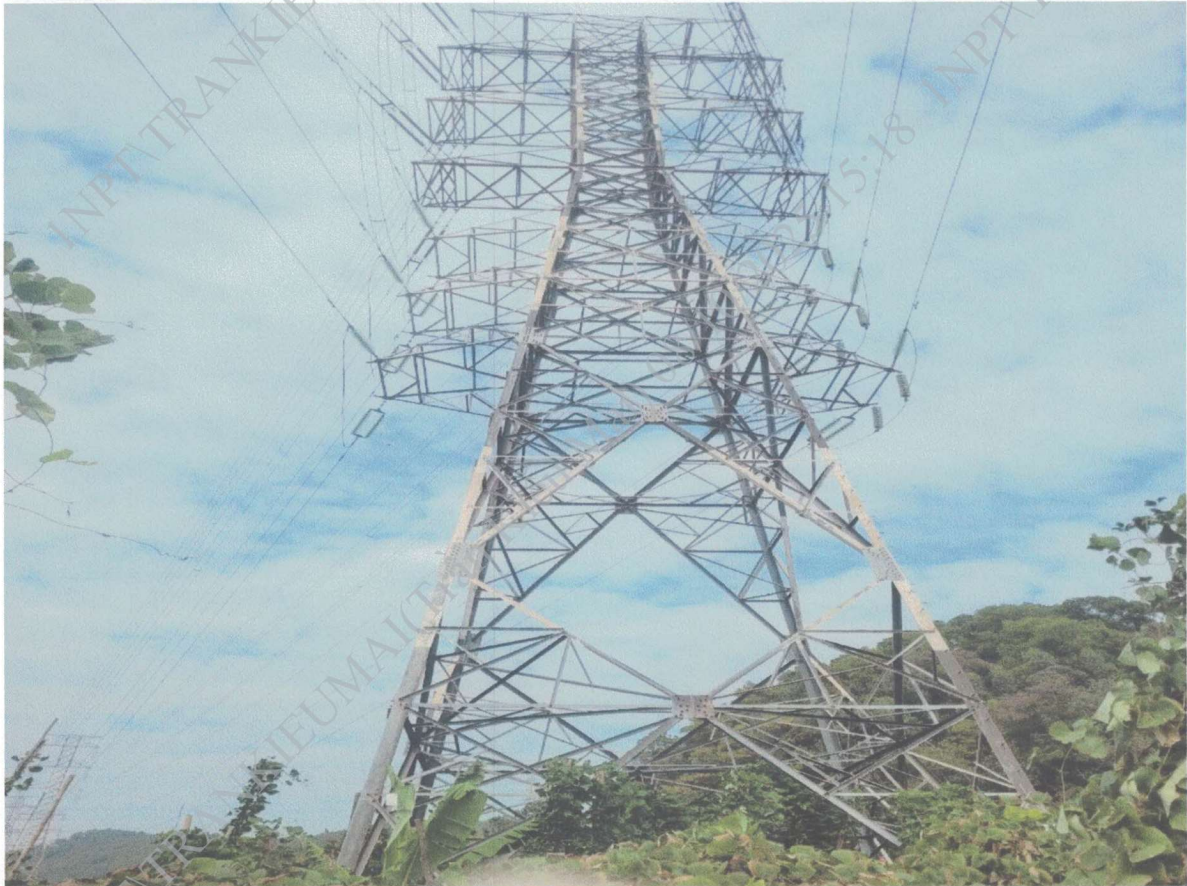
Ảnh hiện trạng VT50 phần sơn cột cảnh báo tín hiệu đường hàng không đang bị bong tróc, mờ. ĐZ 273 Mạo Khê (A5.25) – 274 Hải Dương 2 (E8.20) & ĐZ 274 Mạo Khê (A5.25) – 273 Hải Dương 2 (E8.20)
