**Tên gói thầu: “Sửa chữa nhỏ các nhà xưởng XN Khoan + Thay thế các tấm hồ  
cáp kỹ thuật – TTCNTT&LL + Sửa chữa tòa nhà Xí nghiệp Dịch vụ & Xí  
Ngành Xây lắp + Sửa chữa nhỏ một số hạng mục của Xí nghiệp Địa vật lý” -  
DV-87+98+104+117/26-PXD-HMH**

***“Sửa chữa tòa nhà Xí nghiệp Dịch vụ & Xí Ngành Xây lắp”***

**YÊU CẦU KỸ THUẬT**  
**ТЕХНИЧЕСКИЕ ТРЕБОВАНИЯ**

**Gói thầu:** “Sửa chữa tòa nhà Xí nghiệp Dịch vụ & Xí Nghiệp Xây lắp”  
**Пакет:** «Ремонт офисного здания ПОСОМ и ПСОРОНГД»

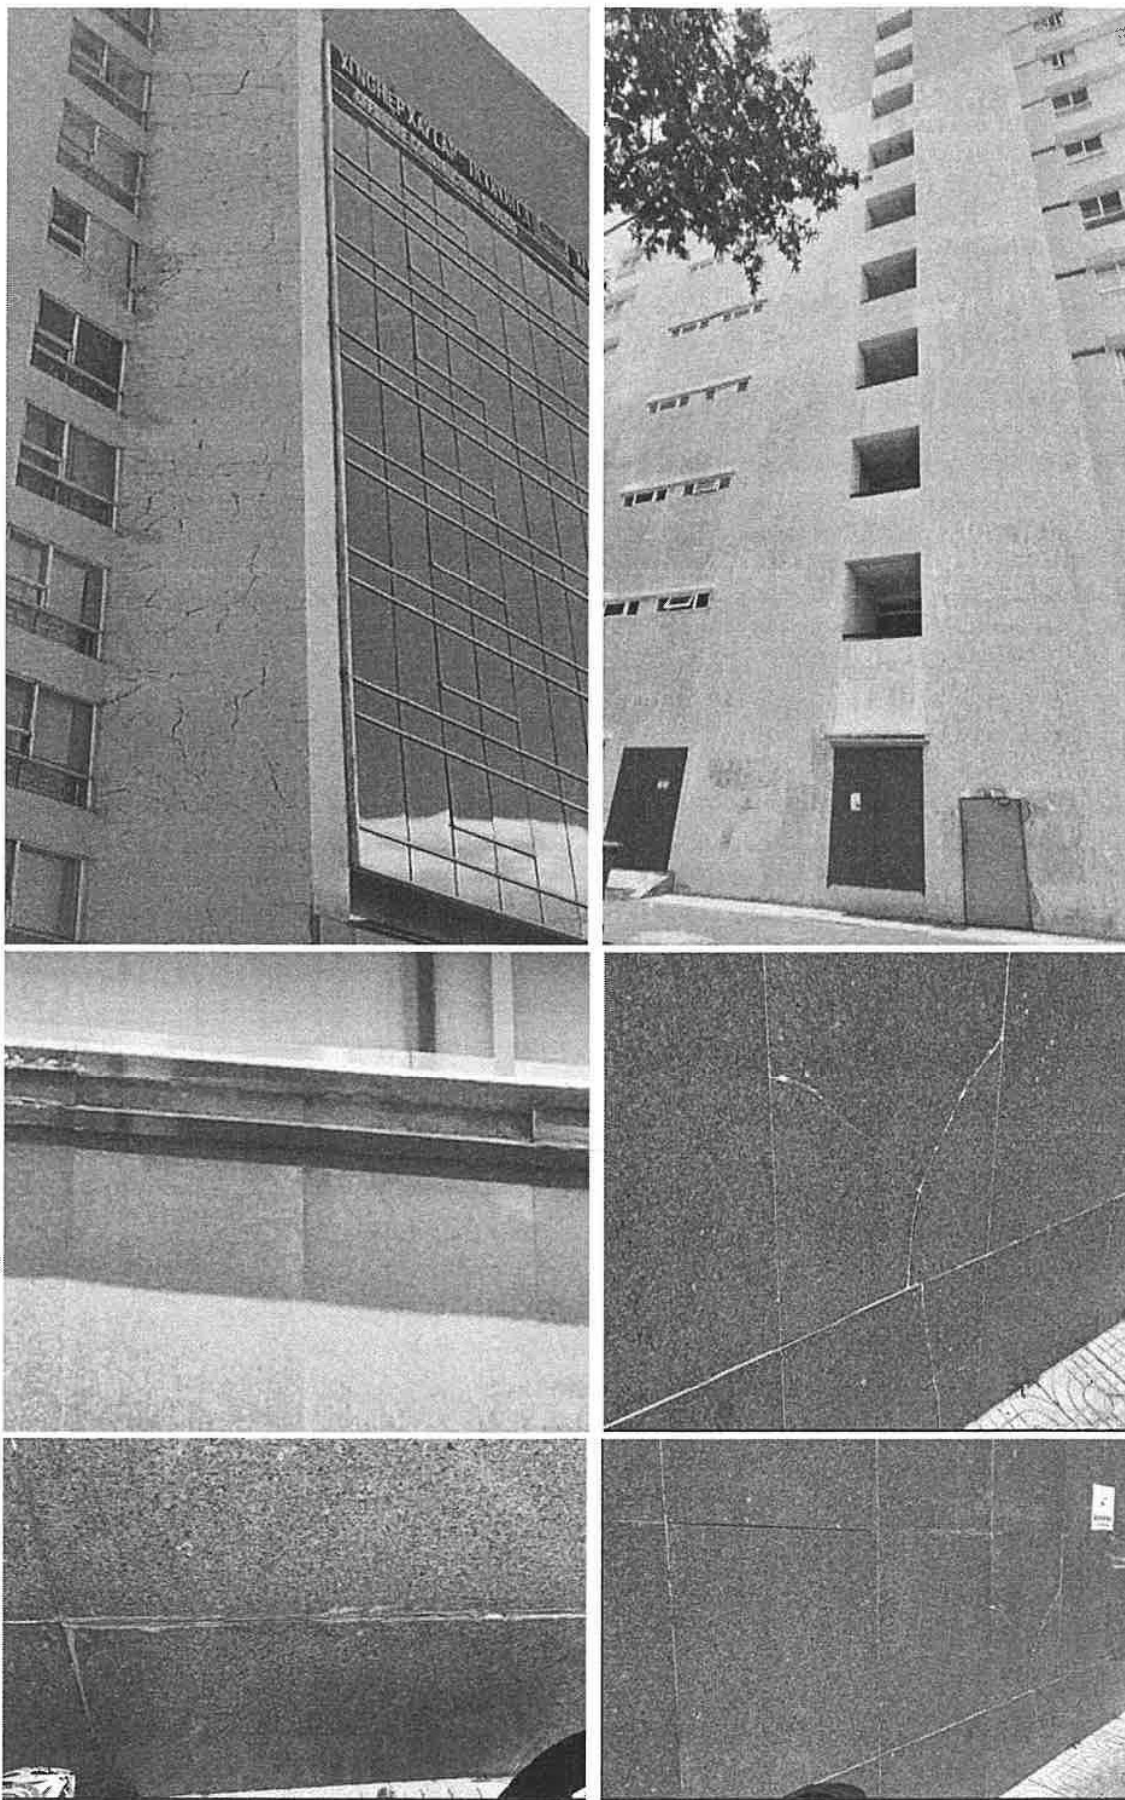
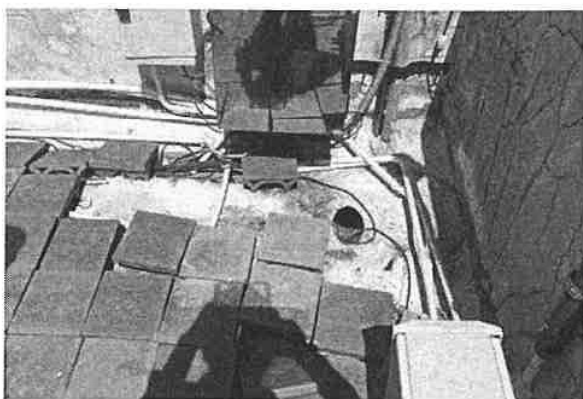
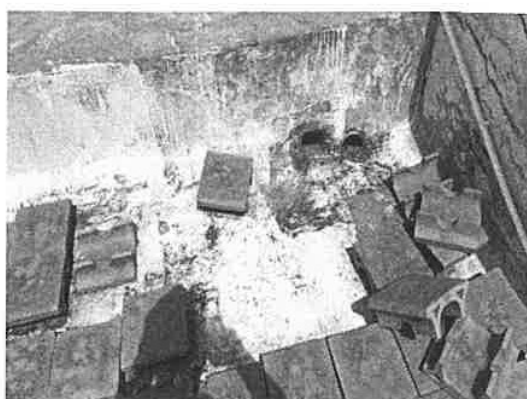
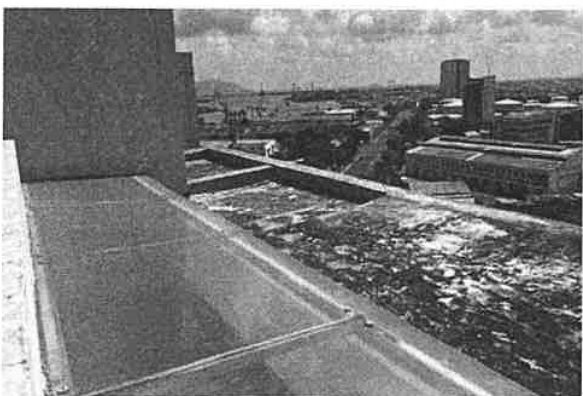
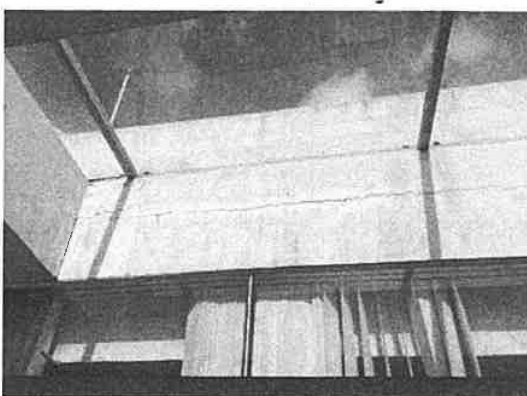
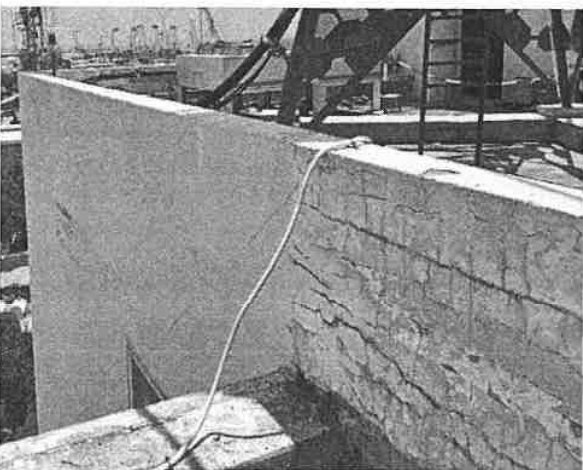
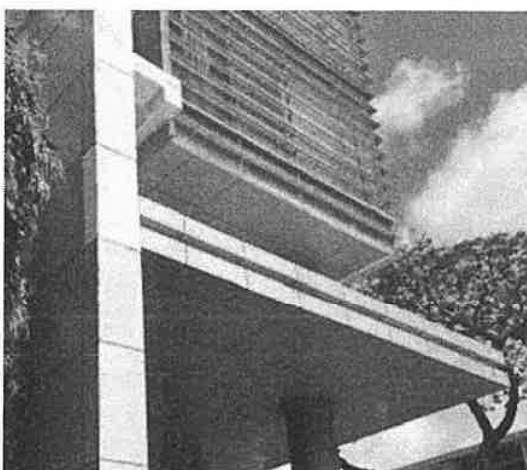
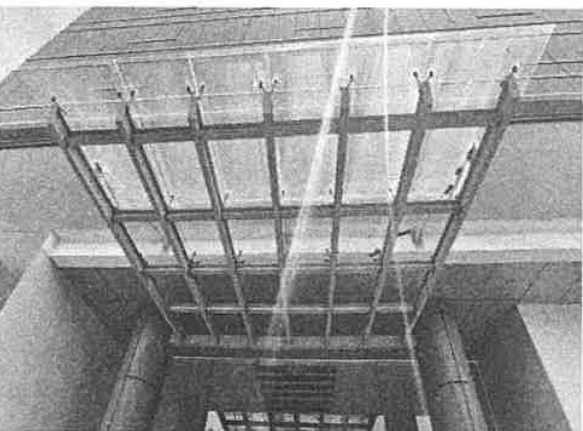
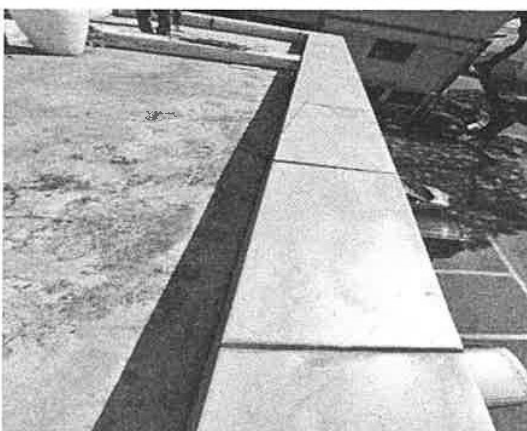
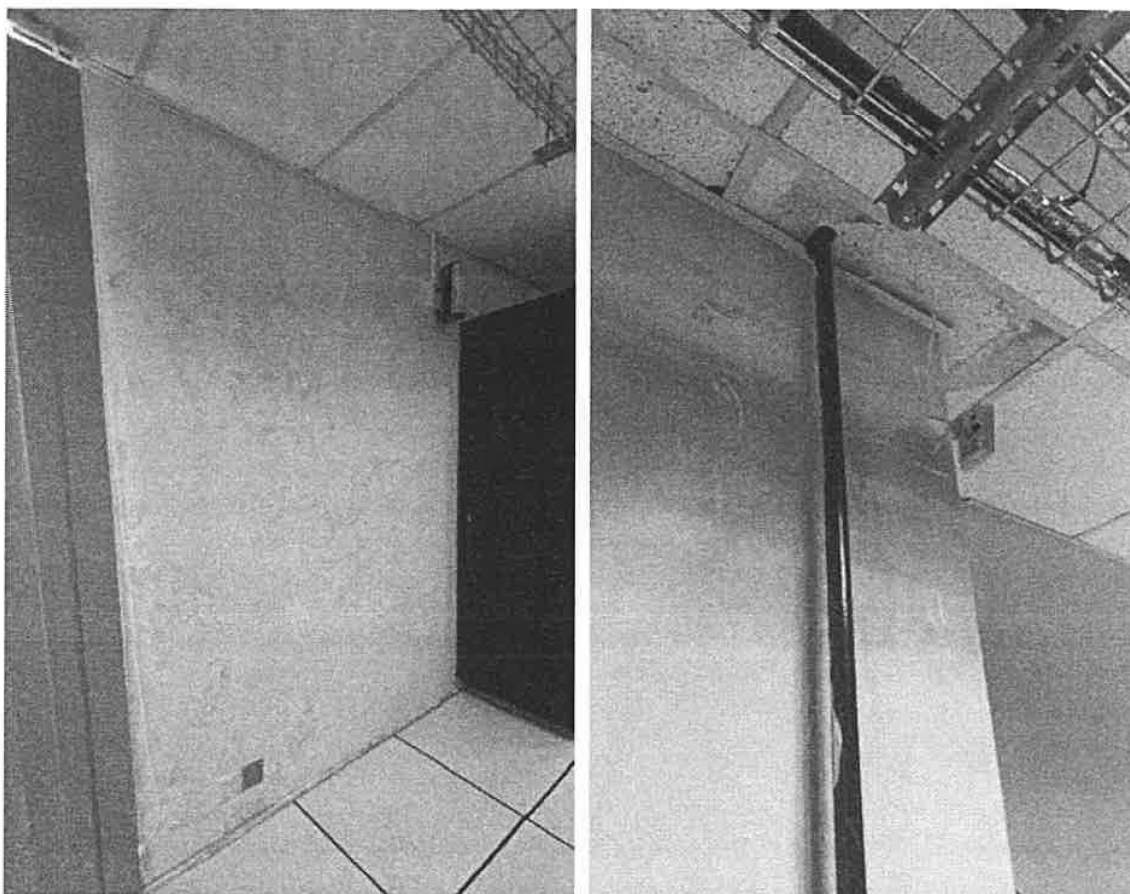
Hình ảnh hiện trạng/ *Current photos*

*Several structural components of the building are showing signs of deterioration and localized damage in multiple areas, directly affecting functionality, architectural aesthetics, and operational safety:*

*Roof: Several areas are experiencing severe water leakage, causing damage to the underlying structures and posing significant risks to equipment, especially in the IT room on the 10th floor.*

*Exterior Walls: Cracks, peeling paint, and water stains due to seepage have appeared, leading to serious water infiltration issues. This negatively impacts the structural integrity, aesthetics, and overall working environment.*

*Granite Cladding: The granite panels on the building's façade have faded, cracked, and in some cases, peeled off due to prolonged weather exposure and mechanical impacts. Curtain Wall, Windows, and Aluminum Roofing: Numerous joints (gaskets) in the external glass curtain walls, windows, and aluminum roofing have detached or loosened, causing water leakage and posing potential safety hazards.*

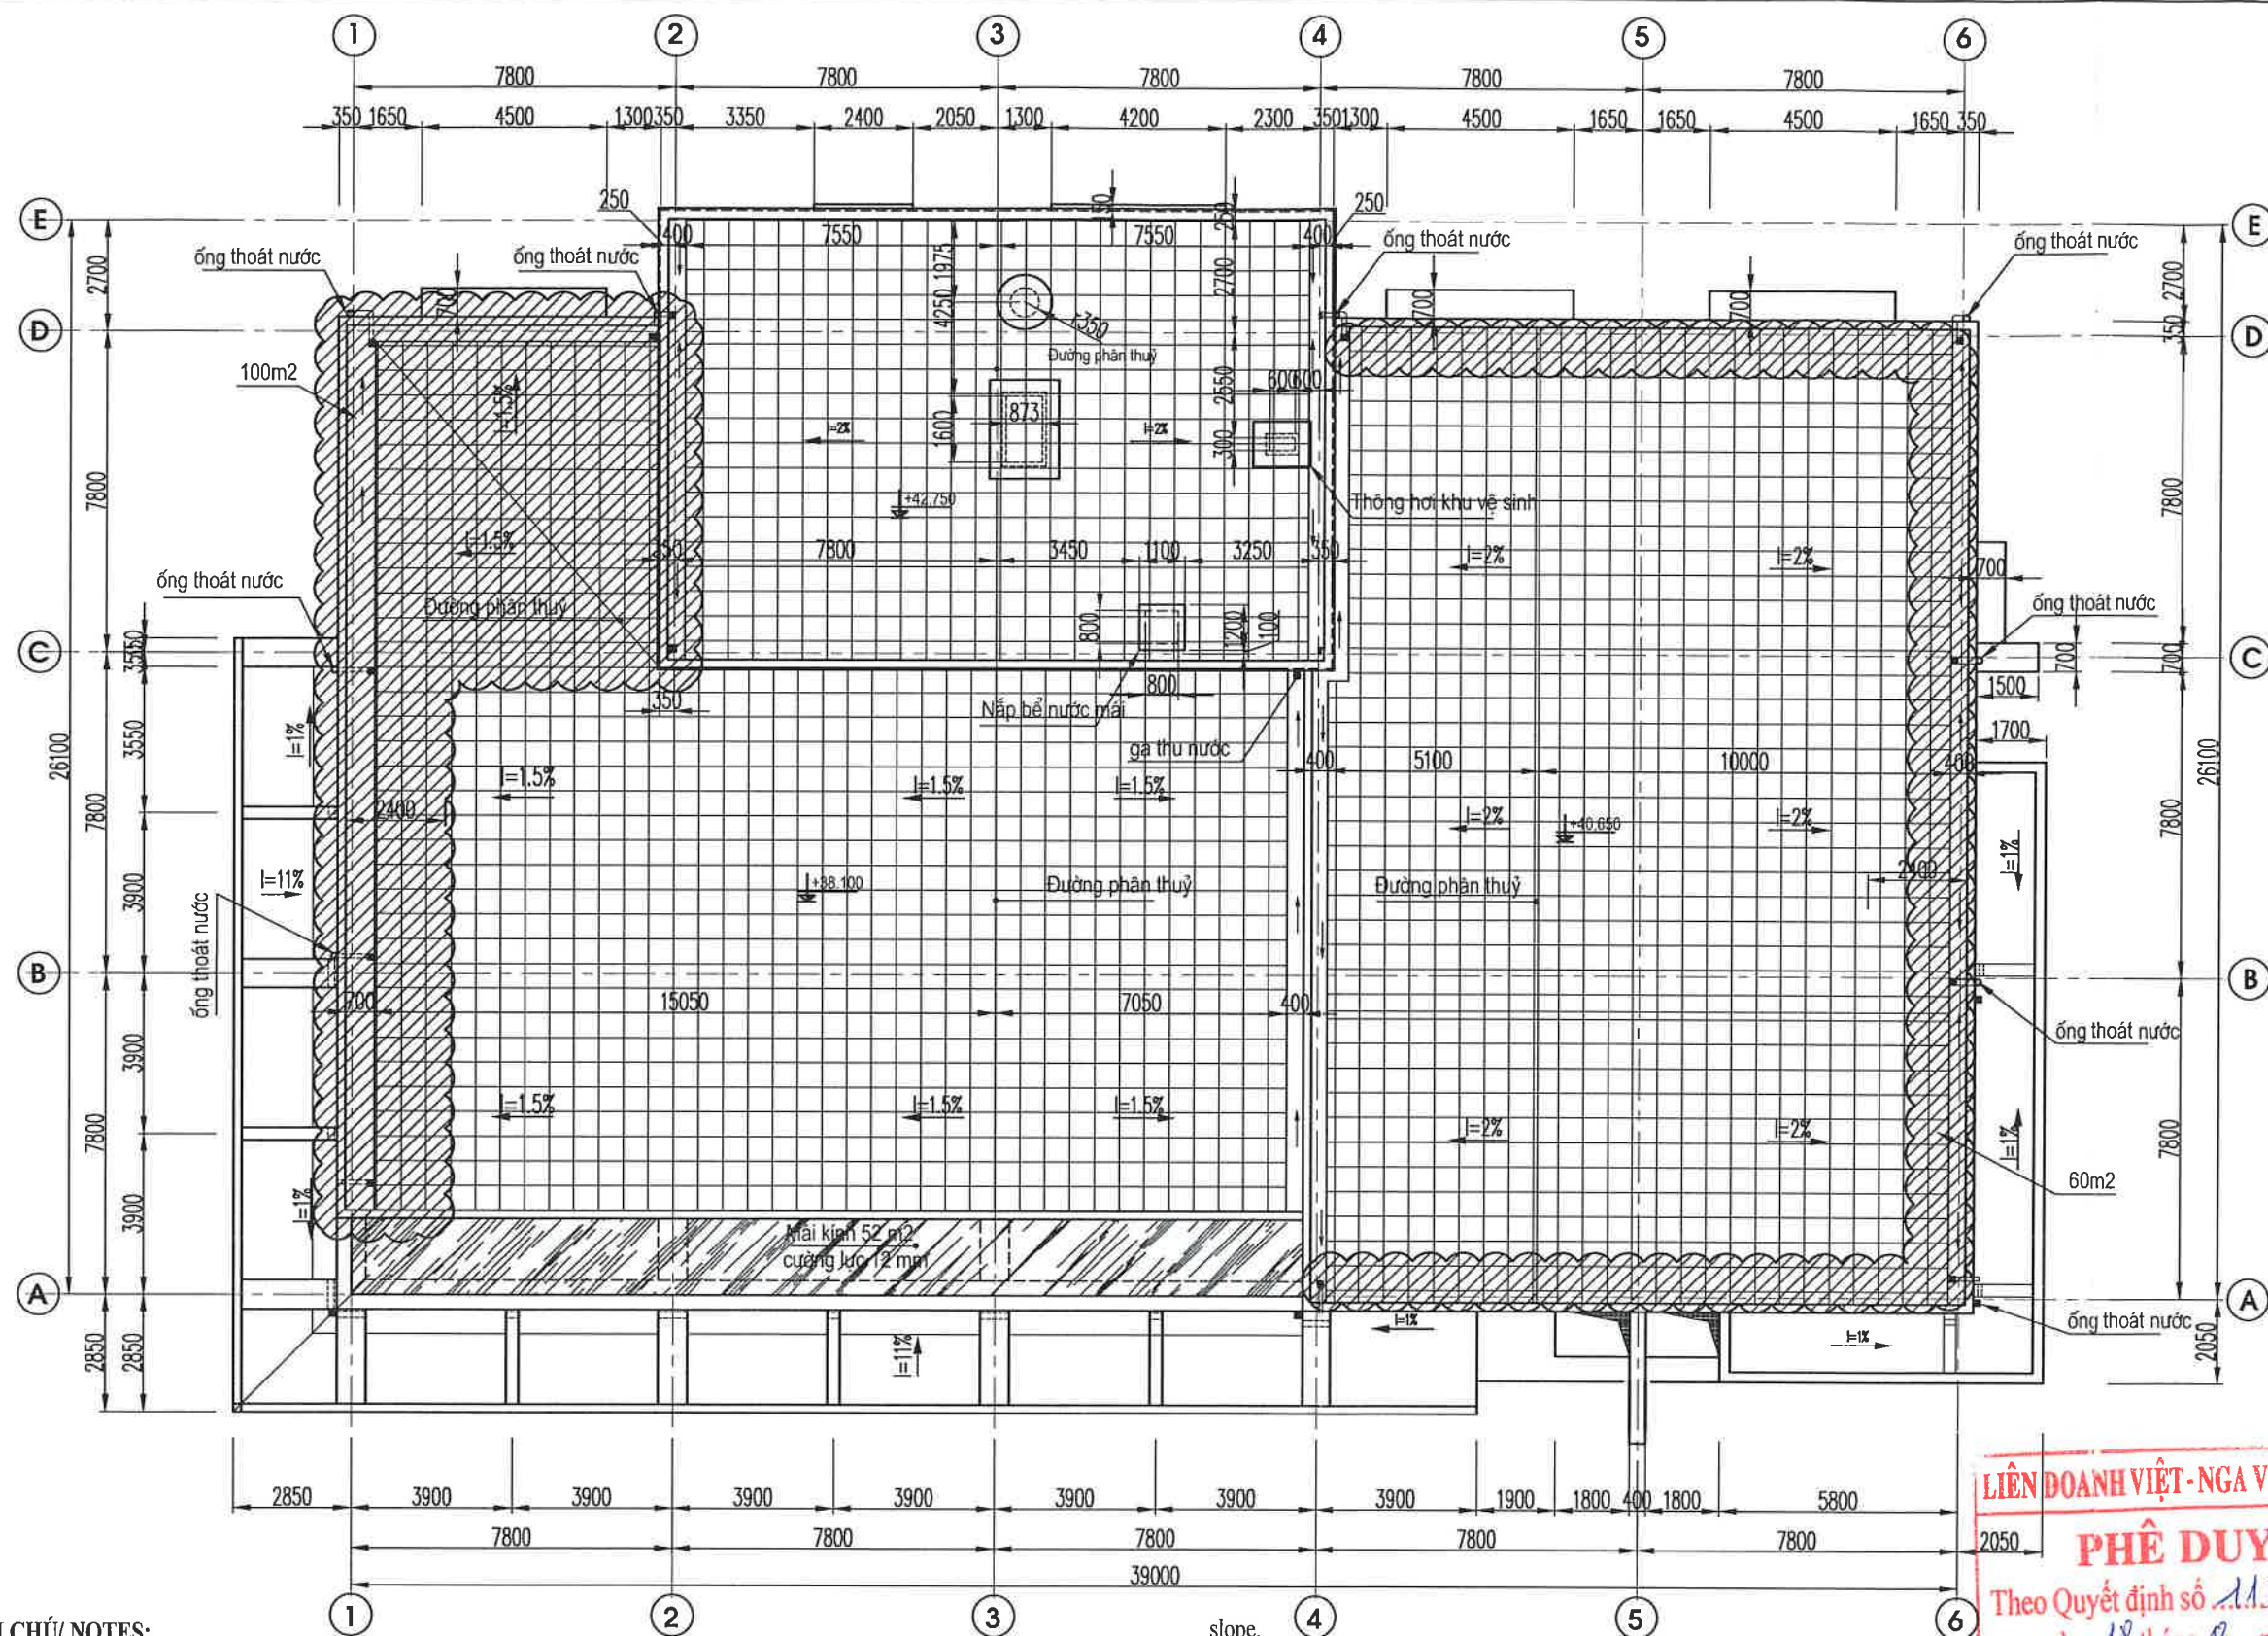
| DWG. NUMBER | KT: 01 |

Khu vực diện tích sàn mái cần sửa chữa chống thấm: 60 + 100 = 160m<sup>2</sup>, đục cán vữa lại sàn 30%: 48 m<sup>2</sup>; khoan cây van, bơm foam chống thấm: 30m. / Roof floor area requiring waterproofing repair: 160 m<sup>2</sup>; chipped and re-screeded floor area: 48 m<sup>2</sup>; waterproofing valve installation and foam injection: 30 m (linear).

- Chống thấm đột cục bộ tại các vị trí trên sàn mái / Localized waterproofing at roof areas:**
  - Tháo dỡ lớp gạch chống nóng; đục loại bỏ lớp vữa xi măng cán sàn, đến lớp BTCT tại các vị trí bị bong dộp rạn nứt, cạo sùi toàn bộ các lớp chống thấm cũ, vệ sinh sạch mặt sàn.  
Remove the heat-resistant tile layer; chip off and remove the cement mortar screed layer down to the reinforced concrete (RC) surface at locations with blistering or cracking; scrape off all old waterproofing layers and thoroughly clean the floor surface;

- Khoan cây van 1 chiều khoảng cách 20cm / vị trí dọc các vết nứt. Bơm foam chuyên dụng vào vết nứt sàn, và các khe hở tại các điểm tiếp giáp cổ ống thoát nước, các đường ống và hộp gen kỹ thuật.  
Drill and install one-way valves at 20cm intervals along the cracks. Inject specialized foam into the floor cracks and into gaps at pipe penetrations, drain outlets, and technical duct joints.

- Sửa chữa các lỗ miệng thoát nước, tạo độ dốc thoát nước.  
Repair drainage outlet holes and adjust the slope to ensure proper water drainage.
- Thi công lớp chống thấm bằng Polyurethane 3 lớp trên cùng. Sau đó lát lại gạch chống nóng cũ theo hiện trạng ban đầu  
Apply a 3-layer Polyurethane waterproofing coating on the surface. Then reinstall the original heat-resistant tiles to match the existing condition.
