**CÔNG TY TRUYỀN TẢI ĐIỆN 1  
TRUYỀN TẢI ĐIỆN HÒA BÌNH**

**Tên công trình:** Sửa chữa hư hỏng kê móng vị trí 334  
đường dây 580 Sơn La (T500SL) - 574 Hòa Bình  
(T500HBB)

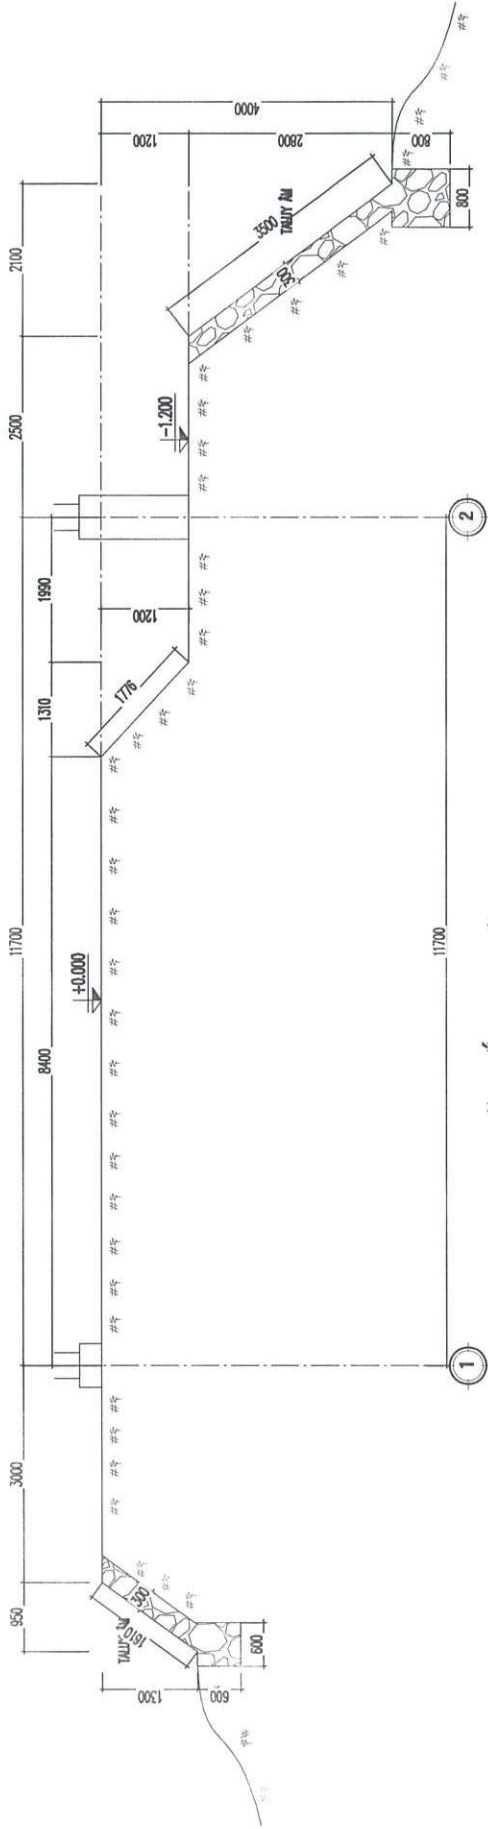
MẶT CẮT 1-1 (HIỆN TRẠNG)

ĐÁNH GIÁ HIỆN TRẠNG:  
- BÀN LƯU (MỤC BẮCH CẮT) BỊ HƯ HỎNG, SỤT LÚ

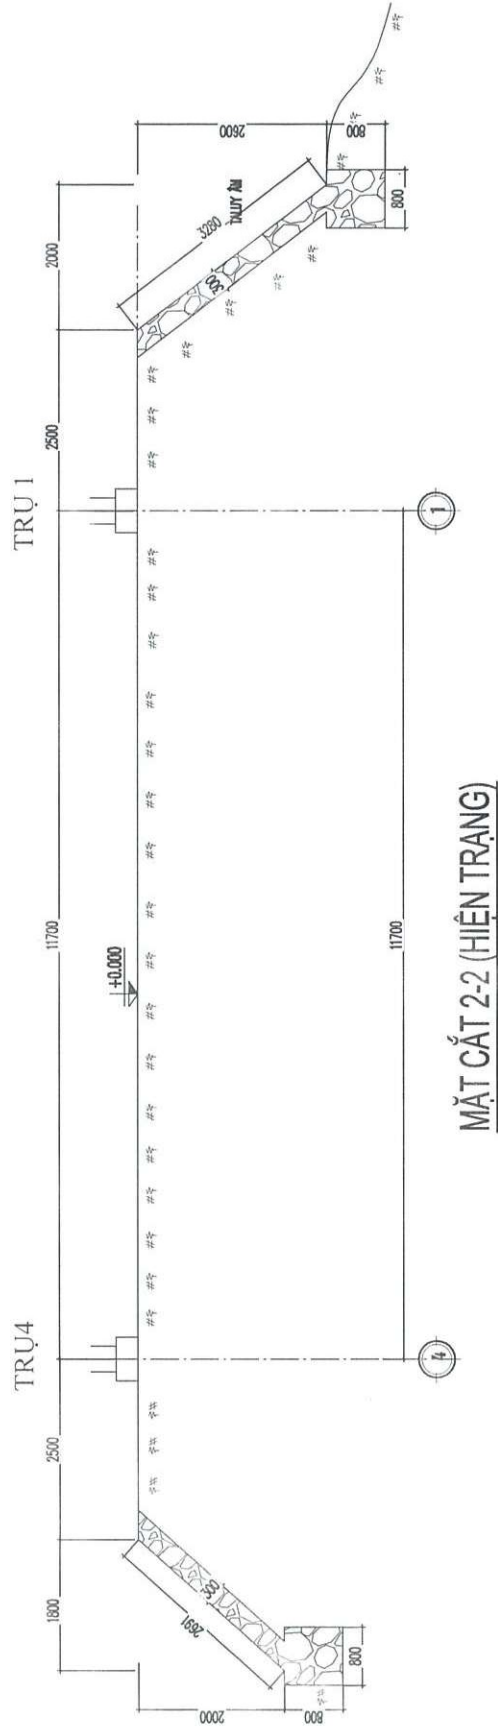
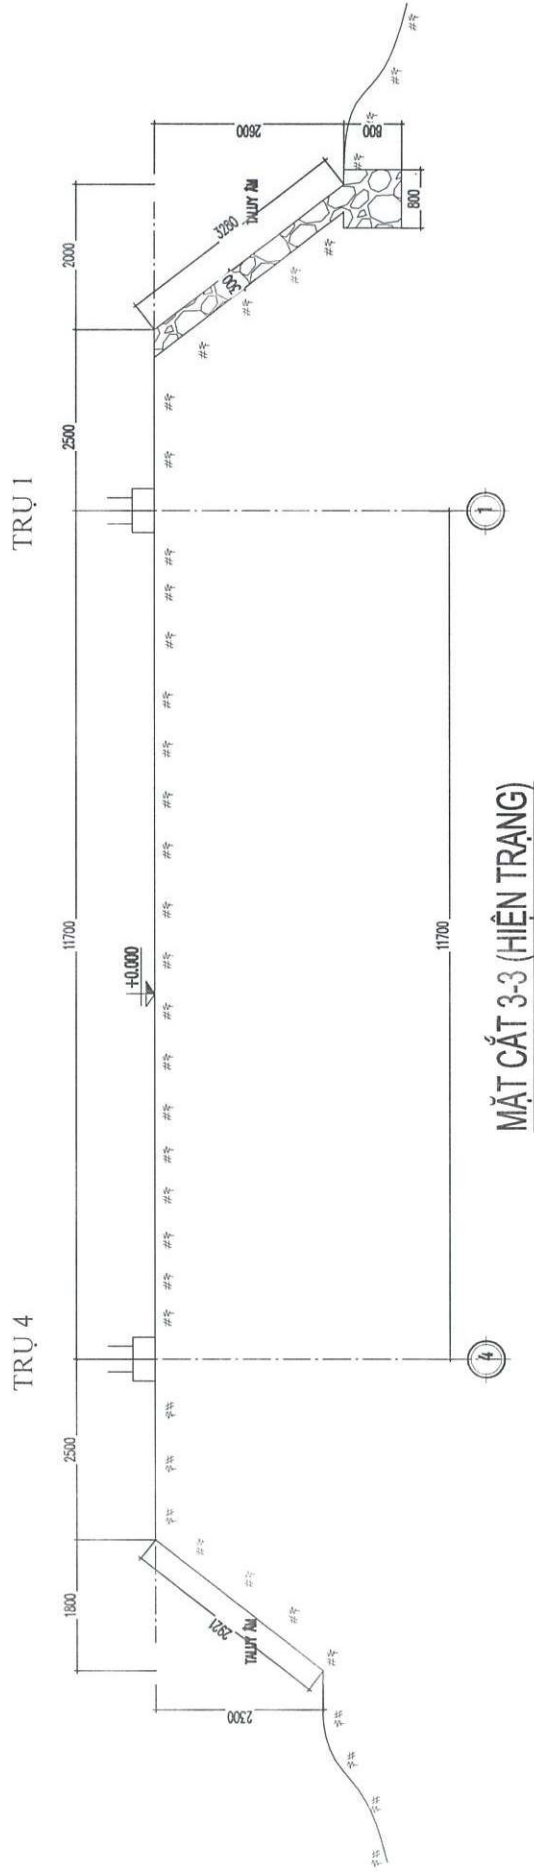
| P. Giám đốc | Phan Đông Minh | | | MẶT CẮT BỒ KÊ HIỆN TRẠNG | | | |

| - Bộ phận: HỌC BÀNH CSAS BỊ HƯ HỎNG, SỬ LÝ | | | | | | | |

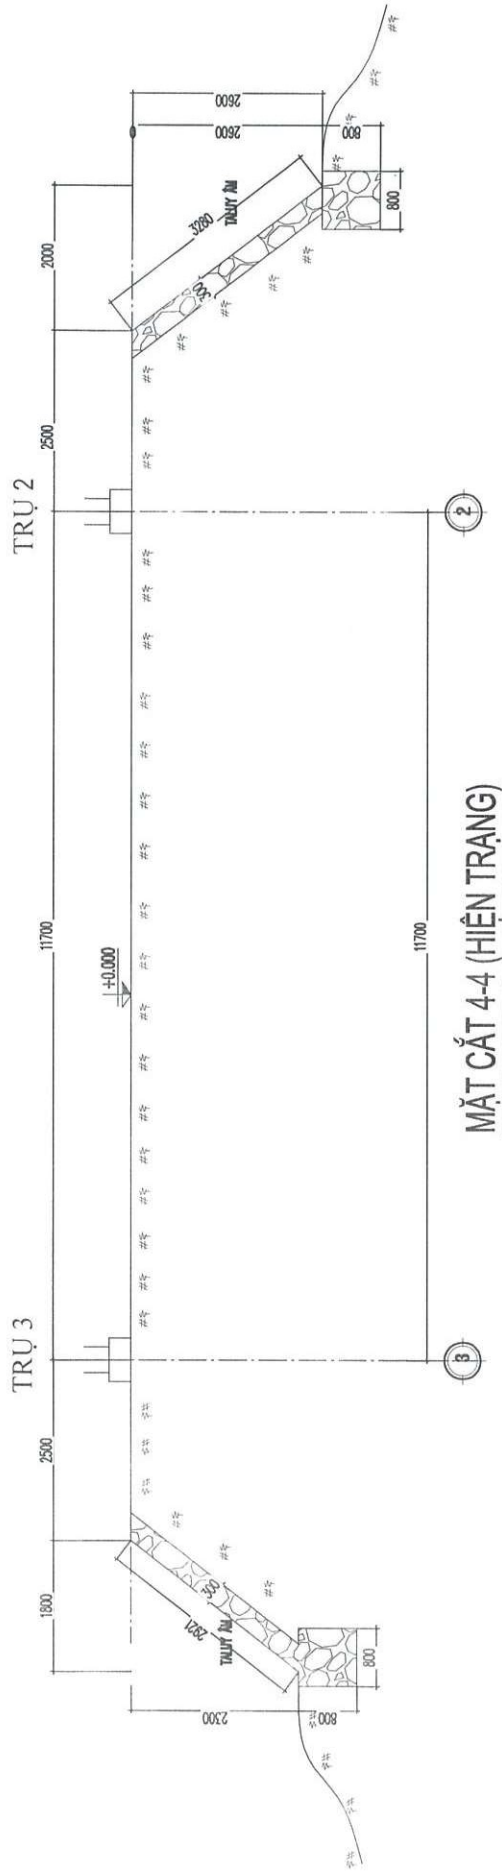
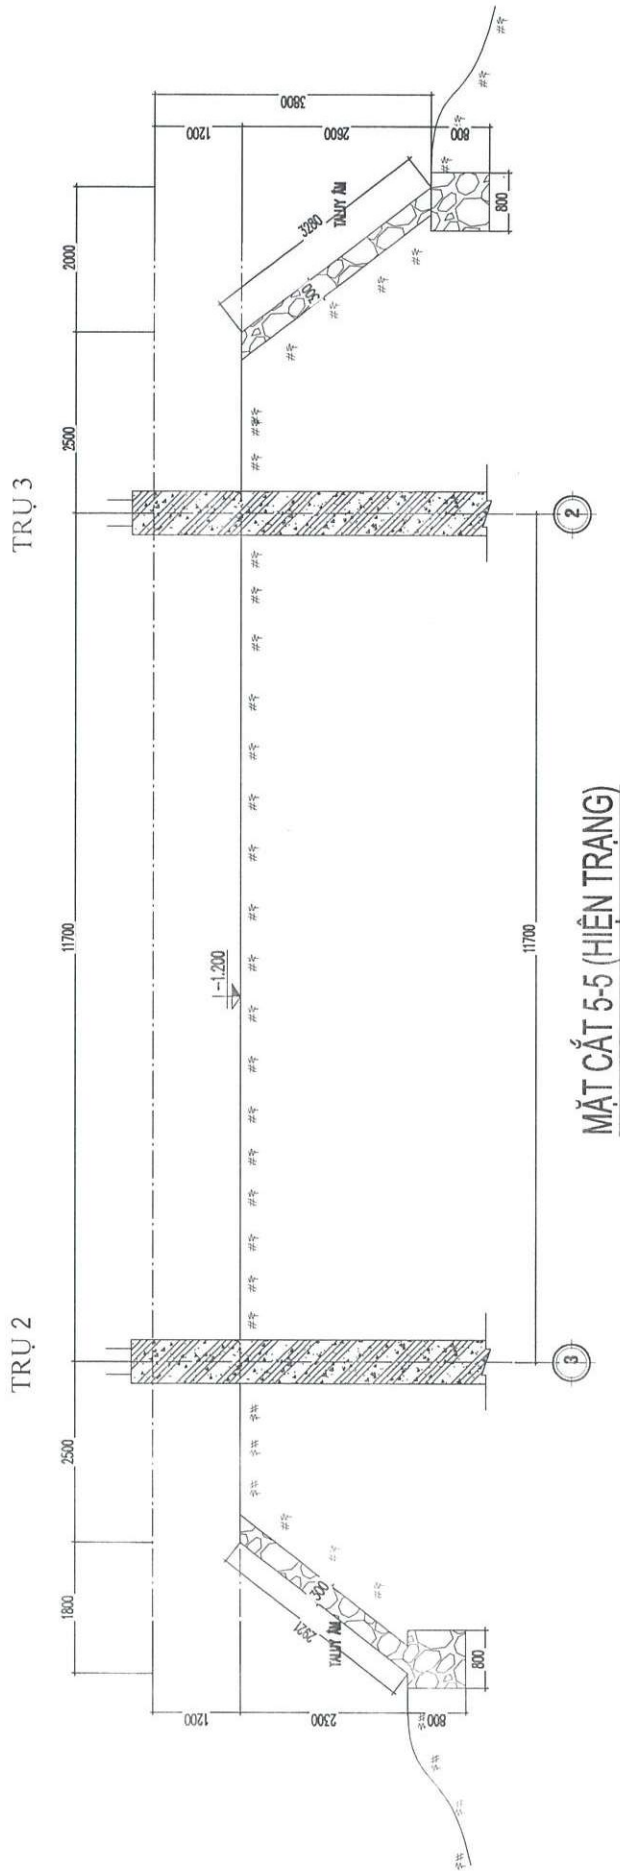
| P. Giám đốc | Phan Đông Minh | | MẶT CẮT BỒ KÊ HIỆN TRẠNG | | |

ĐÁNH GIÁ HIỆN TRẠNG:  
- BỒ KÊ BÀ HẠC ĐÁNH CẮT BỒ KÊ HIỆN TRẠNG. SỰ LỖ
